Procès Verbal N°2171/90 CREA/PS

Département Physique des Surfaces

Objet : Expertise de débris métalliques du cratère de Bernay.

Objet : Expertise métallurgique d'éclats métalliques.

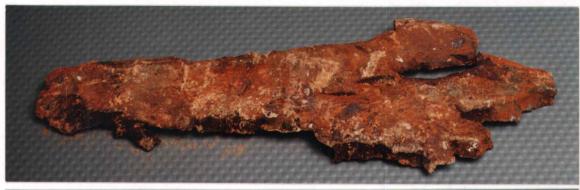
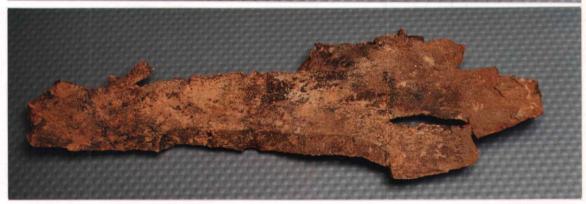
Figures nº 1a et 1b

Faces internes et externes de fragments :

Aspects caractéristiques : oxydation, dépôt de terre, formes cisaillées et traces de produits de combustion.

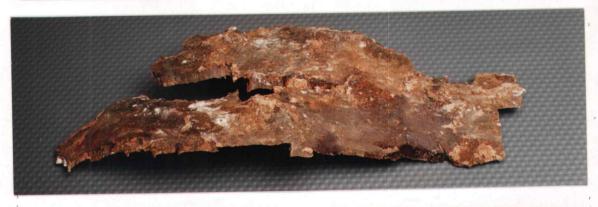
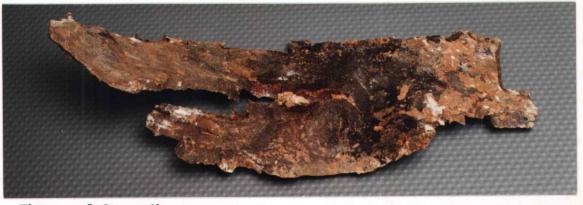
Figures nº 2a et 2b

Tous les échantillons présentent un aspect qui ne laisse aucun doute quant à un séjour prolongé dans le sol : - oxydation très prononcée, dépôt de terre très adhérent- On notera en outre que l'une des faces de certains éclats (face interne) comporte des traces noires apparentées à des produits de combustion (cf. figure n° 2b).

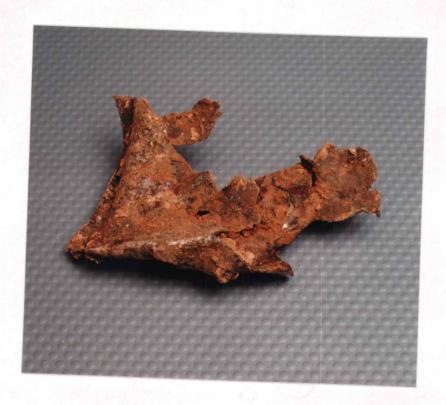
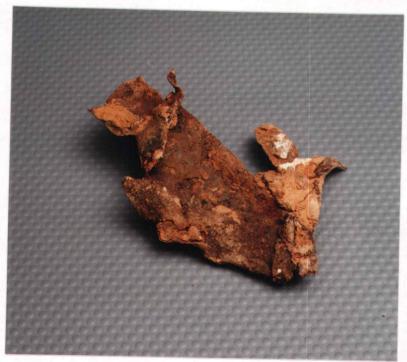
Les figures n° 3a et 3b présentent les fragments de tôle fine dans leur ensemble.

Figures n° 3a et 3b
- débris déformés et fortement oxydés

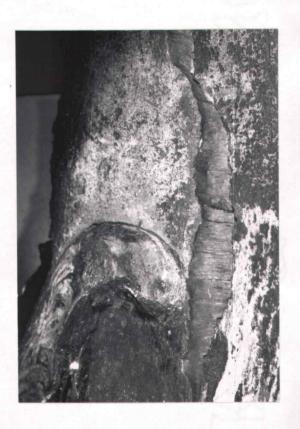
Figure n° 4
Eclat n° 11

Dans l'ensemble, les éclats comportent des parties extrêmement cisaillées et des bords tranchants. Le cisaillement présente toujours le même caractère très typique dénotant une rupture franche et brutale de la matière (cf. figure n°4). Il faut également noter la tendance marquée des échantillons à présenter une forme plutôt allongée.

Aspect du cisaillement au niveau d'un crochet de fixation (cf. figure n° 5)

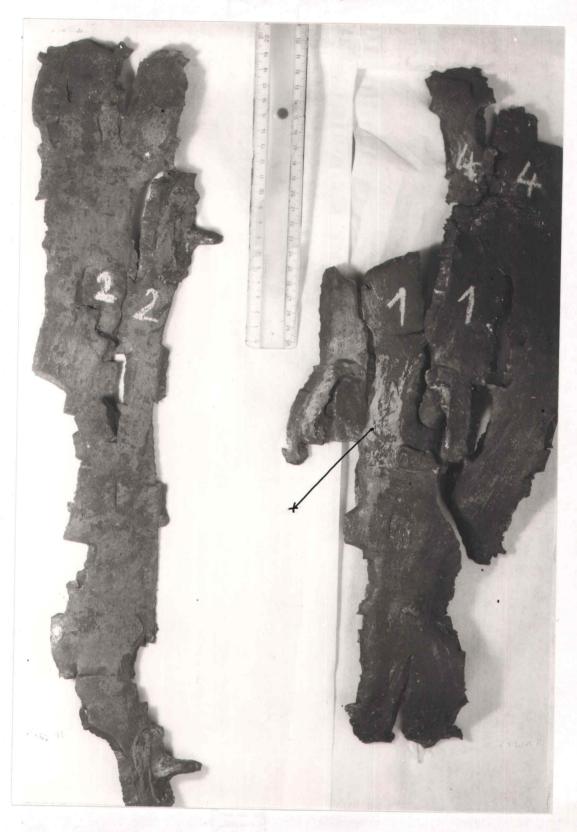
Cette reconstitution permet de constater la présence d'une paire de crochets soudés sur la face externe d'un éclat, et présentant un entraxe d'environ 360 mm (2).

Nous observons, en outre, des traces assez nettes d'une peinture de couleur verte, toujours sur la face externe de certains éclats (1). Les parties soudées des éclats (1) et (4) révèlent l'existence d'une pièce rapportée ayant été cisaillée lors de l'explosion. La forme générale des soudures peut indiquer la présence à cet endroit d'un anneau soudé (anneau de largage probablement).

Figure n° 5: - 2 assemblages de 2 éclats
- Présence d'une paire d'anneaux sur l'ensemble 2.2
+ traces de peinture de couleur verte.

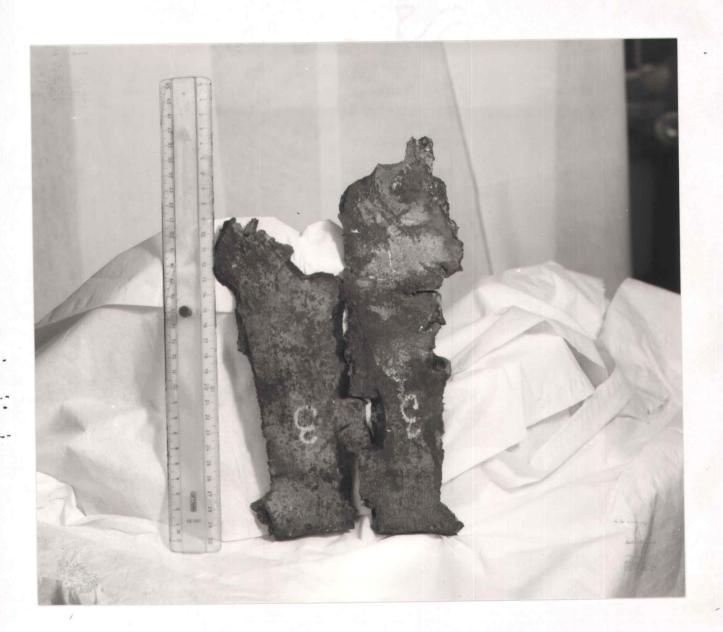
Figure nº 6: Un assemblage de 2 éclats, après nettoyage

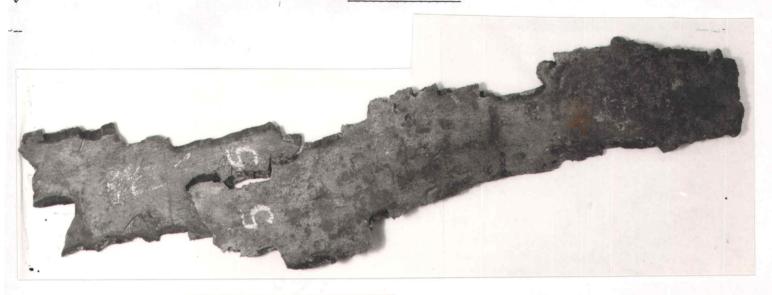
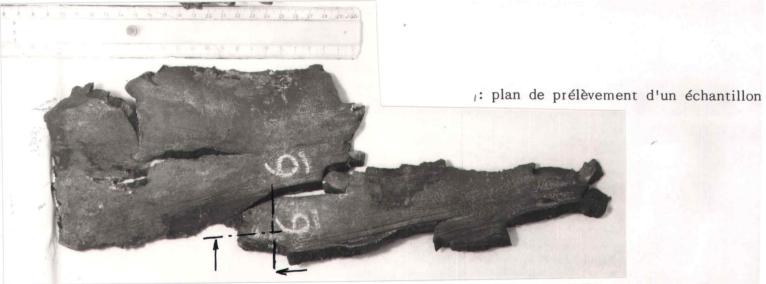
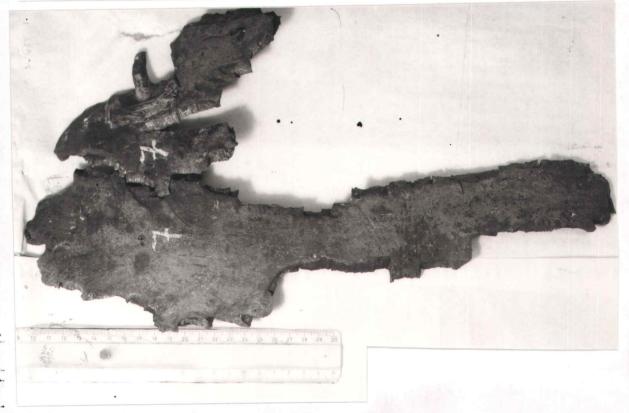
Figures nº 7 à 9 : 3 assemblages distincts de 2 éclats

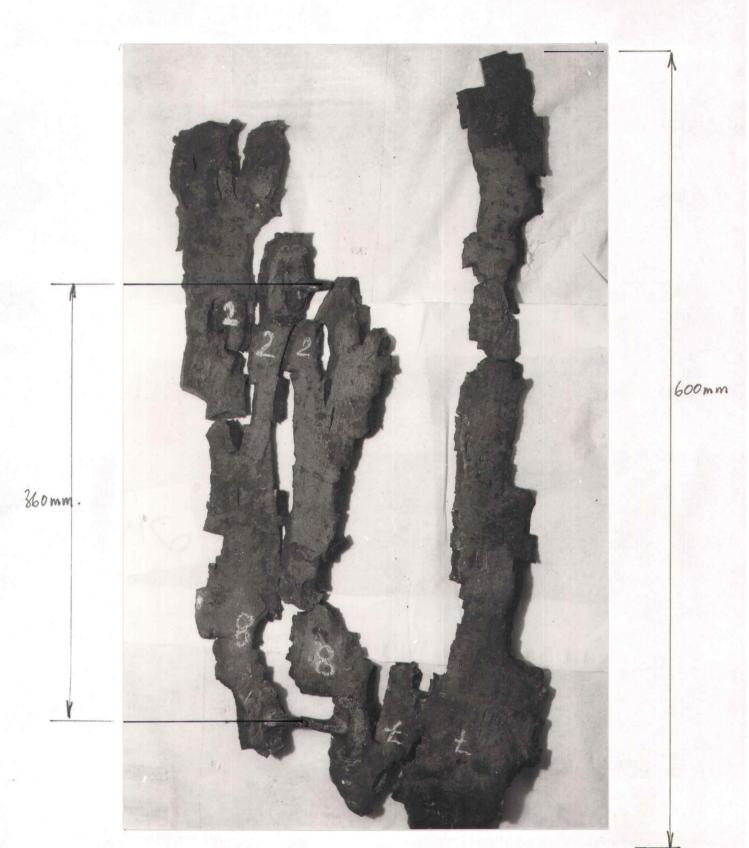
Après nettoyage, certains éclats ont pu être assemblés (cf. planches $n^{\circ S}$ 4 à 9). Le plus grand assemblage est présenté en figure n° 10. Celui-ci mesure environ 600 mm de long sur 320 mm de large.

Figure nº 10 : Assemblage de 6 éclats

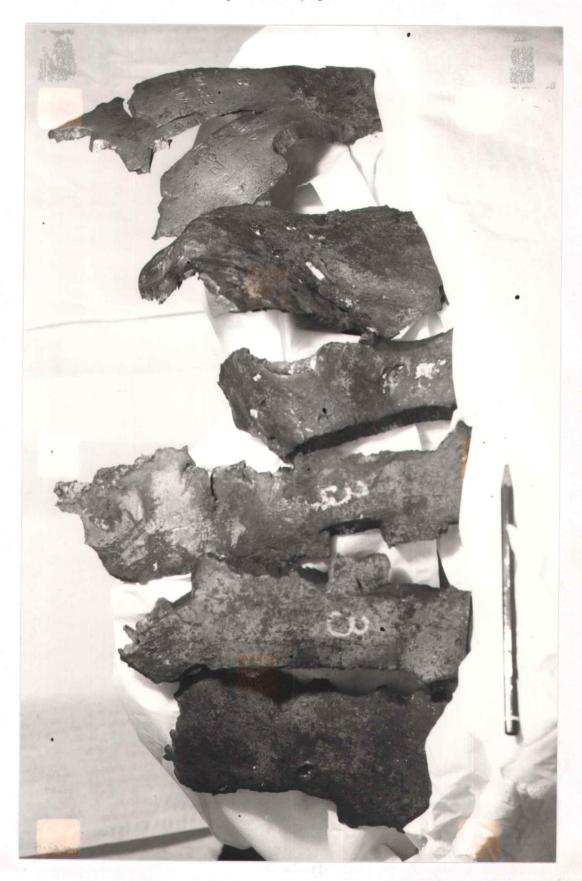
Figure nº 11 : Face externe

- 6 éclats provenant d'une même région circonférentielle

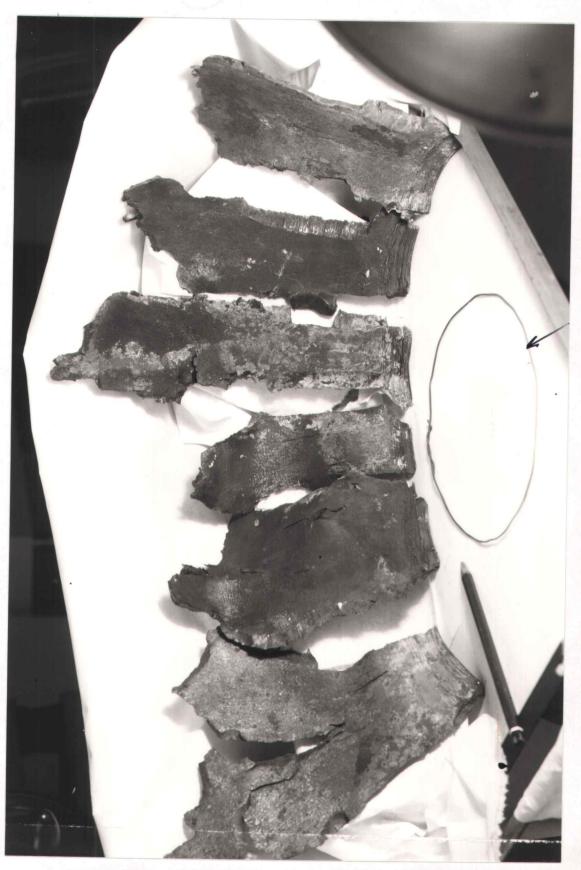
Parmi les autres fragments, 6 d'entre-eux présentent une portion interne de filetage sur 25 mm de long (cf. figure n° 12). Ces fragments sont les plus épais (≈ 10 mm). Cet usinage, et les caractères spécifiques révélés ci-avant permettent à nouveau de réaliser une reconstitution partielle de l'engin. On peut ainsi évaluer son diamètre intérieur : 200 à 250 mm.

Figure nº 12: Face interne avec détail du filetage

Les éclats qui comportent un filetage peuvent provenir de la coiffe avant de la bombe protégeant le détonateur.

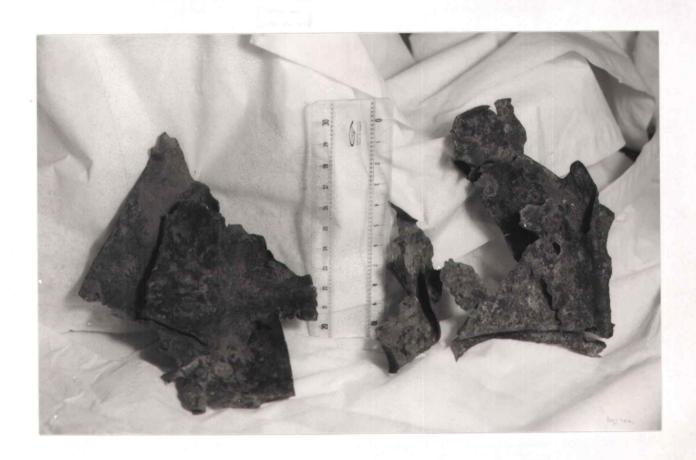
Figure nº 13 : Morceaux de tôle mince, dans leur ensemble

Quant aux débris de tôle plus fine, ils pourraient provenir de la partie stabilisatrice de l'engin (ailettes et aileron).

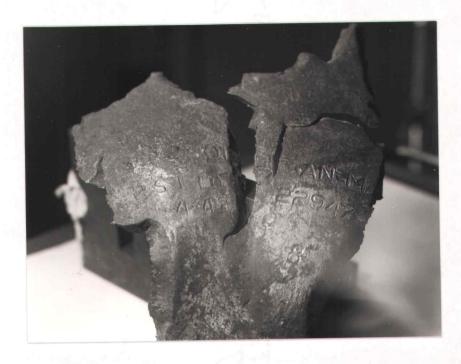
L'un des éclats filetés porte des inscriptions sur sa face externe (cf. figure n° 14 a). Une préparation particulière, consistant en un léger décapage chimique superficiel au moyen d'un réactif acide (HCl 6N + 2g/l d'hexaméthylène - tétramine), a permis en atténuant les zones oxydées, de mieux révéler la gravure de surface.

Figure n° 14a: Vue d'ensemble de l'éclat portant des inscriptions gravées sur la face externe.

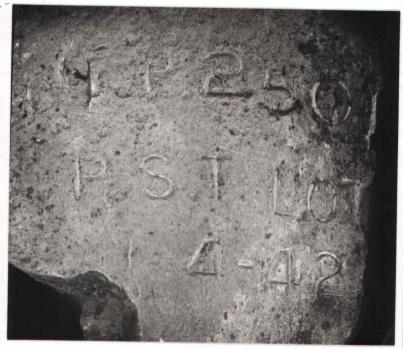
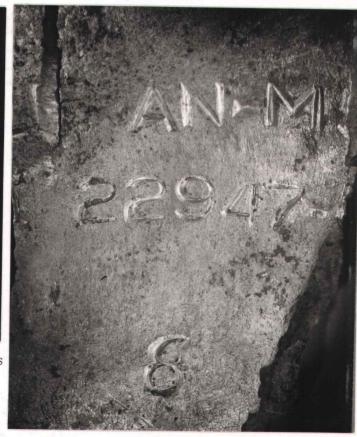
Figures nº 14b et 14c : Détail des inscriptions

Les figures nos 14 bet c présentent des détails du marquage, reproduit ci-dessous. Une incertitude demeure cependant sur les première et quatrième lettres; un micro cisaillement de la tôle venant les masquer partiellement.

Son poids pouvait être de 250 livres (250 LB).

Les indications AN-M pourraient signifier :

"Ammunition National Manufactory", donc indiquer avec une forte probabilité une origine britannique ou peut-être américaine.

Cette bombe comporte un numéro de lot ou de fabrication (PST LOT 22947). Elle a vraissemblablement été fabriquée dans le mois d'avril 1942 (4-42).

Les inscriptions découvertes sur un éclat indiquent qu'il s'agit d'une bombe incendiaire de 250 livres, fabriquée dans le mois d'avril 1942, et d'origine probable britannique ou américaine.

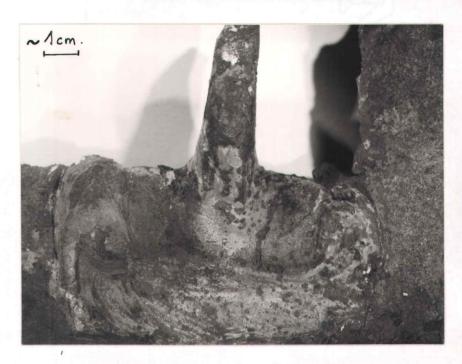
La planche N° 12 présente des détails macrographiques de cette structure. La figure n° 15a montre un crochet dont la soudure est restée intacte ; la figure n° 15b concerne un crochet du même type dont la soudure a été cisaillée lors de l'explosion.

Figure nº 15a: Structure soudée - crochet

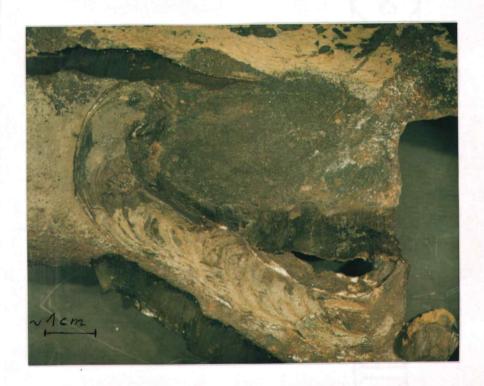
Figure n° 15b : Structure soudée cisaillée

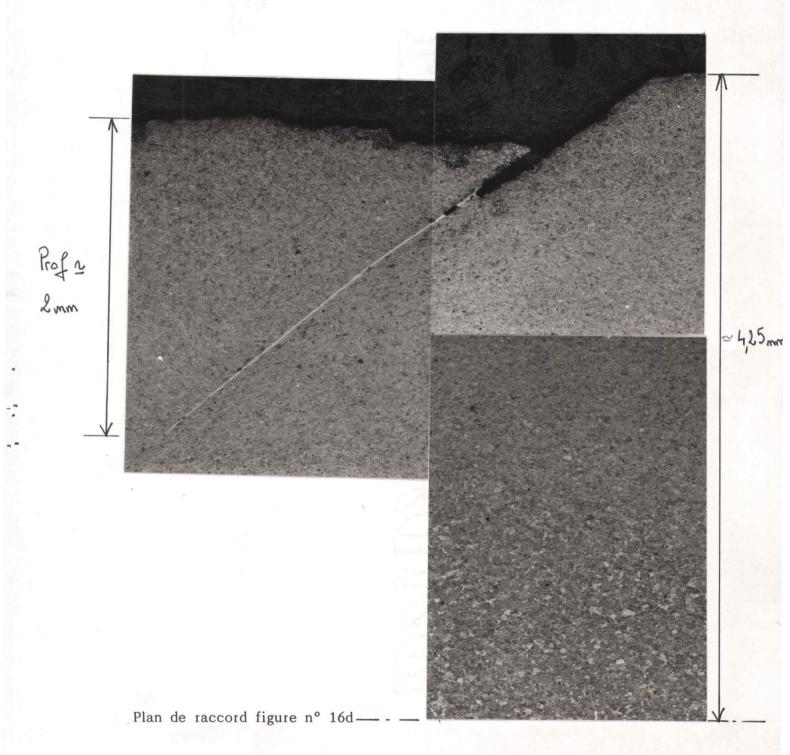
Figures n° 16 a-b-c

La première région (2 à 2,5 mm de profondeur pour cette zone analysée), correspond à l'épaisseur de matière qui a été fortement sollicitée en compression mais surtout en cisaillement lors de l'explosion. A cet endroit se sont formées des structures typiques en bandes, caractéristiques de cisaillements adiabatiques (bandes blanches très fines).

La présence de ces bandes témoigne des très fortes contraintes de cisaillement dont a été l'objet la matière avant la rupture. Ces structures indiquent une importante élévation de température dans l'acier (proche du solidus : $\approx 1450\,^{\circ}\text{C}$) et presque uniquement due à la sollicitation mécanique (cf. figures n° 16 a-b-c).

- Gradient structural à partir de la face interne,
- acier hypoeutectoïde,
- bande de cisaillement adiabatique inclinée à 45°
(liseré clair),
- profondeur = 2 mm.

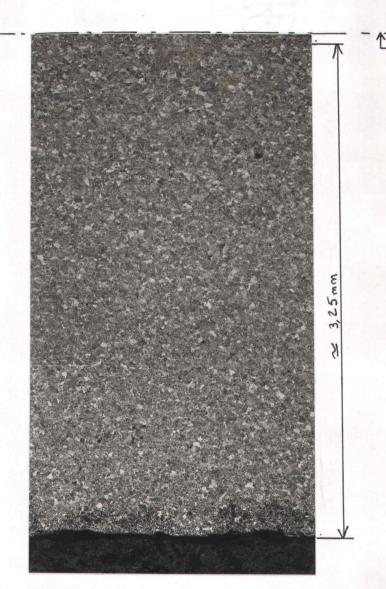
Figure nº 16d:

Structure micrographique d'un acier hypoeutectoïde.

Epaisseur total éclat ~ 7,5 mm

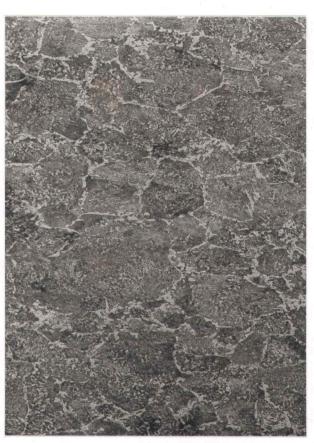
Figure nº 17a

Des détails de ces structures sont présentés en figures $n^{\circ S}$ 17 a et b. On observe un grain ferritoperlitique écroui près de la face interne, dont la dureté est voisine de 400 HV $_{0,1}$.

- près de la surface interne,
- structure ferrito perlitique à grains légèrement allongés,
- ferrite libre en joints de grains.

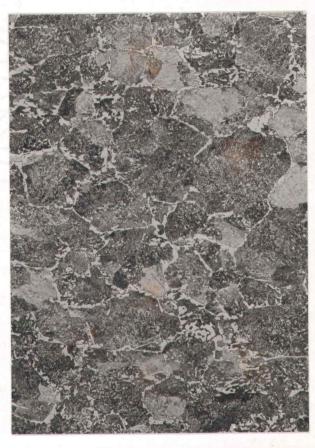
Figure nº 17b

- -près de la surface externe,
- -même structure, mais le grain plus équiaxe n'a pas subi de déformation.

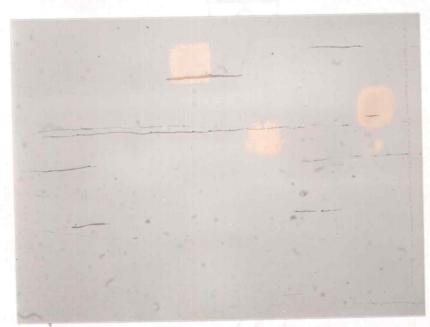
Cette structure, réputée fragilisante, est probablement d'origine, ceci afin de favoriser la fragmentation du corps de la bombe. La dureté à coeur est de l'ordre de 300 $\mathrm{HV}_{0,1}$, ce qui correspondrait en toute première approximation à une charge à la rupture R_{m} faible, de l'ordre de 800 MPa. Un prélèvement selon le sens longitudinal de la bombe laisse apparaître de nombreux alignements inclusionnaires (cf. figure n° 18).

Figure n° 18: Prélèvement selon le sens long, nombreux alignements inclusionnaires de sulfures de manganèse (Mn S)

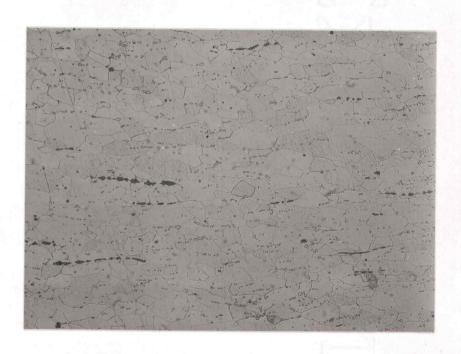
Figure nº 19

Elle comporte aussi de nombreux alignements inclusionnaires du type MnS (cf figure n° 19).

La dureté de cet acier doux est de l'ordre de 140 ${\rm HV}_{0,1}$ soit, approximativement, une charge à la rupture très basse de l'ordre de 350 MPa.

- structure granulaire d'un acier doux,
 alignements de sulfures de manganèse dans la direction du laminage,
 grains ferritiques, cémentite (Fe₃ C) en globules.
