Direction Adjointe de la direction des systèmes orbitaux
Groupe d'Etudes et d'Information sur les Phénomènes
Aérospatiaux Non identifiés

COMPTE RENDU D'ENQUÊTE

CAS D'OBSERVATION

BORNEL (60) 24.04.2014

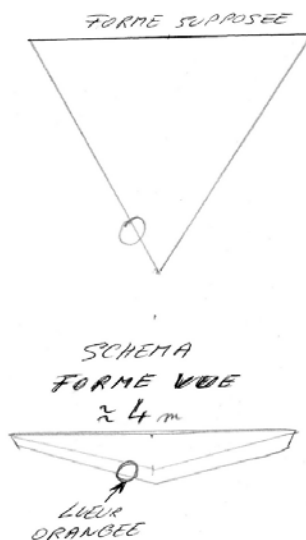
Le témoin fait un dessin de son observation joint au questionnaire.

Dessin témoin extrait du questionnaire

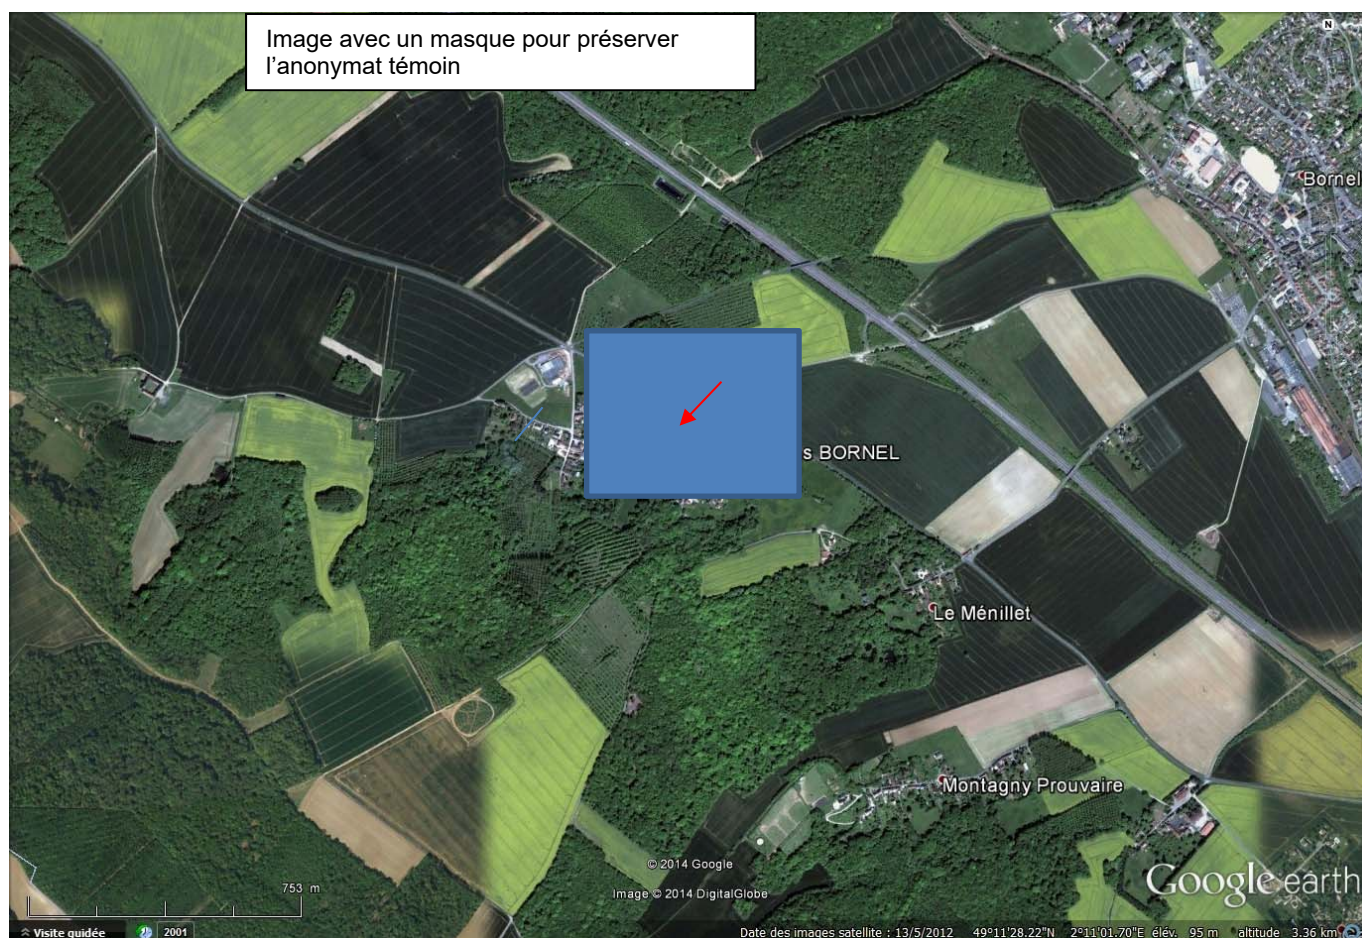
Geo/20140424_BORNEL60_037_vue_globale_aerienne.jpg

Maison localisée dans un hameau de pavillons. Environ 130 pavillons. Hameau entouré de champs et forêts. La ligne rouge montre la direction d'un lampadaire, situé à environ 4° de la direction de fuite du PAN.

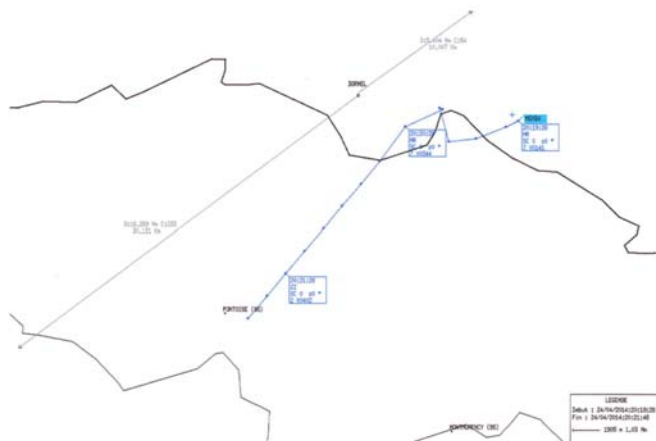
Une seule trace radar a été identifiée pour la zone et la période. La zone de recherche a été : 30km autour du témoin, entre 20:10 TU et 20:30 TU.

Pour le CNOA l'altitude n'a pas été déterminée, certainement parce que volant trop bas. La vitesse et la trajectoire ne correspondent pas à celles d'un hélico mais plutôt à un avion. L'absence d'IFF

montre que ce n'est pas un appareil militaire. Il est possible que ce soit un avion local issu du terrain de Pontoise.

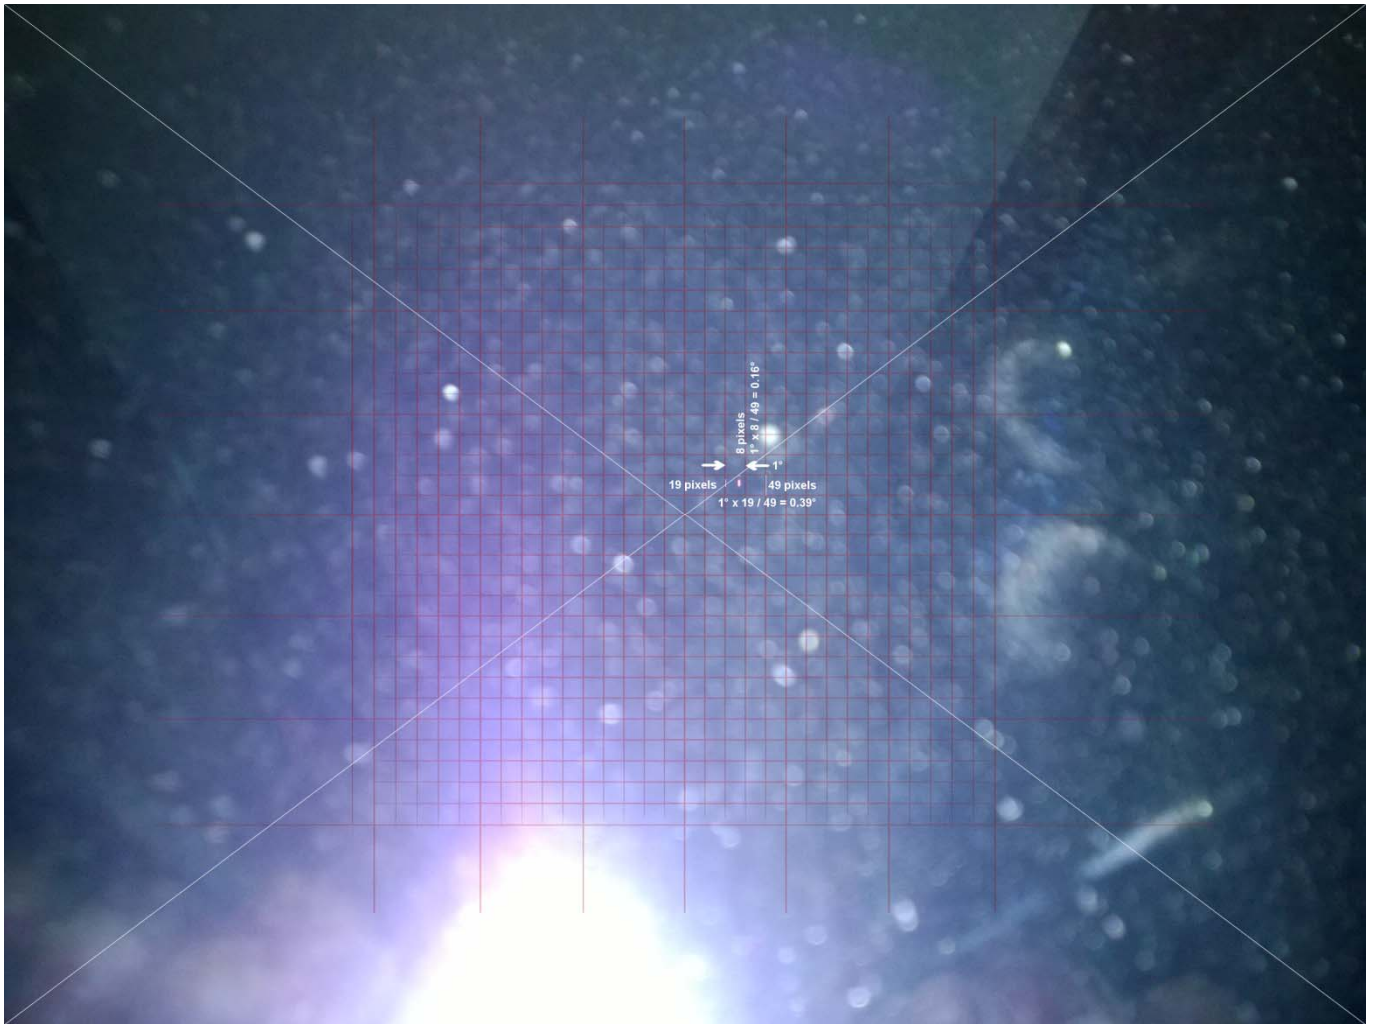
Analyse/20140424_BORNEL60_029_WP_20140424_22_26_18_Pro_Calib.png

photo	fichier	Infos EXIF
photo1	WP_20140424_22_26_18_Pro.jpg	Résolution Native 3264 x 2448. Flash. Pas de zoom numérique. F/2. ISO500. Shutter speed 1/14.26sec Original Date/Time 2014:04:24 22:26:17

La direction normale à la vitre de la porte fenêtre a pour azimut ($104.63^\circ + 90^\circ = 194.63^\circ$) (déterminé avec Google Earth). On ne sait pas si le non parallélisme de la façade avec la rue ($> 2^\circ$ d'erreur) est oui ou non un artefact de la prise de vue aérienne.

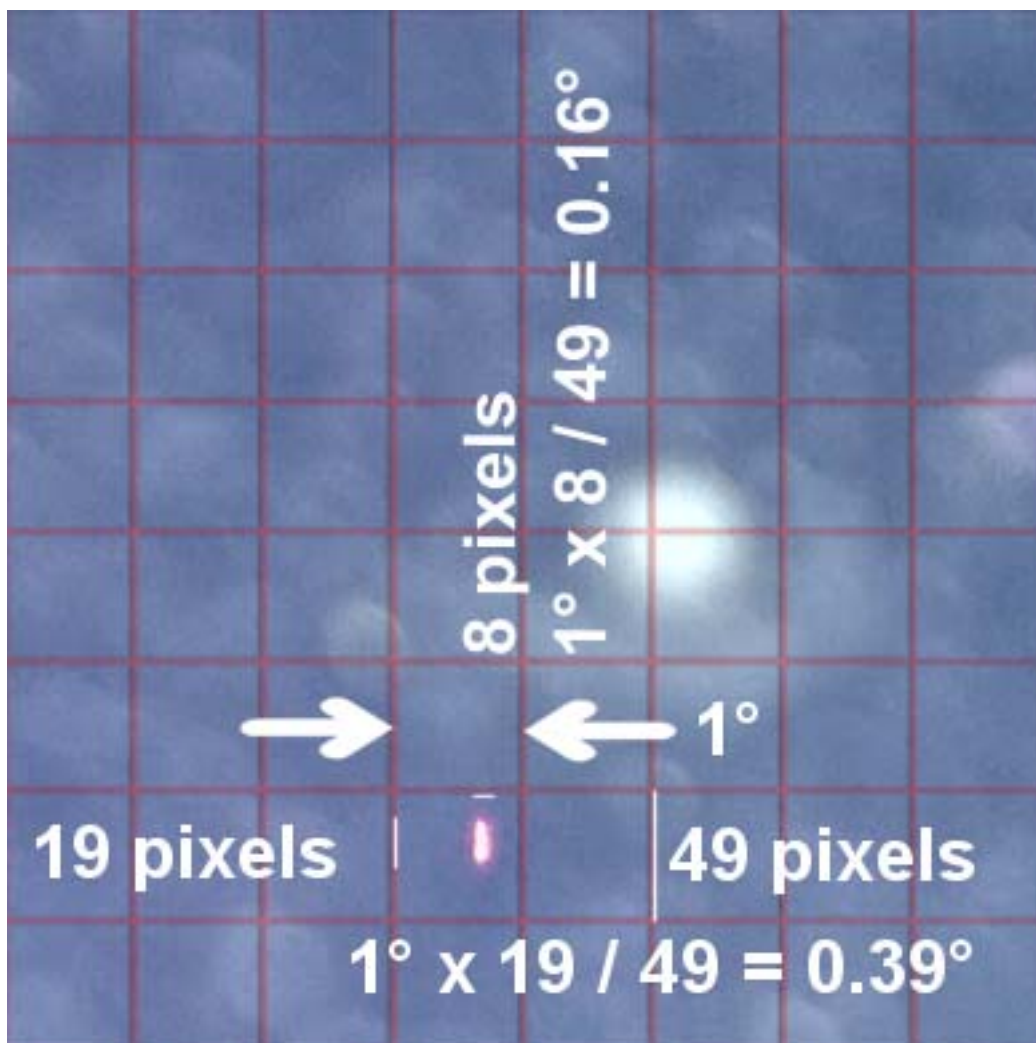
analyse/20140424_BORNEL60_030_WP_20140424_22_26_18_Pro_PAN_Calib.png

Agrandissement et mesure des dimensions angulaires du blob dans WP_20140424_22_26_18_Pro.jpg

Cela est assez cohérent avec l'estimation de taille angulaire par Monsieur de 0.2° lorsque le triangle est face à lui.

Il est difficile voire impossible d'exclure que l'élongation verticale est due à un flou de bouger. La technique de prise de vue du Nokia complique l'argumentaire. Il est sensé compenser le flou de bouger en générant une série d'impulsions flash brèves et en recombinaison les images recalées. Tout dépend si lors de cette prise de vue il a généré 1 seul flash ou plusieurs. S'il a généré un seul flash et exposé longtemps, ce peut-être un flou de bouger de rotation. S'il a utilisé sa technique de prise de vue complexe alors il semble qu'il a bien recalé les reflets et ce peut-être un flou de bouger de translation verticale (l'appareil est proche de la vitre); en recalant les reflets, il peut avoir étalé l'image du PAN.

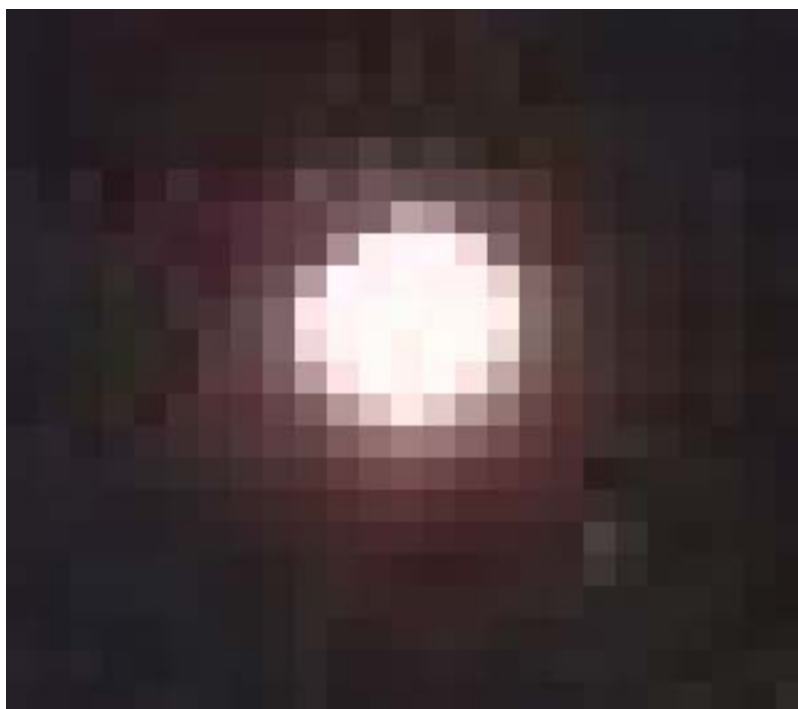
Analyse/teinte_lampadaire_GEIPAN SERIE 2-4.jpg

Cf GEIPAN SERIE 2-4.jpg où le lampadaire produit un niveau de saturation du CCD équivalent.

Données EXIF. ISO400. Shutter Speed (Exposure Time) 1/14.26 second. F/2.
L'exposition est comparable.

Il y a clairement une différence de teinte. Avec le lampadaire, la saturation du CCD ne suffit pas à obtenir la teinte rose violette.

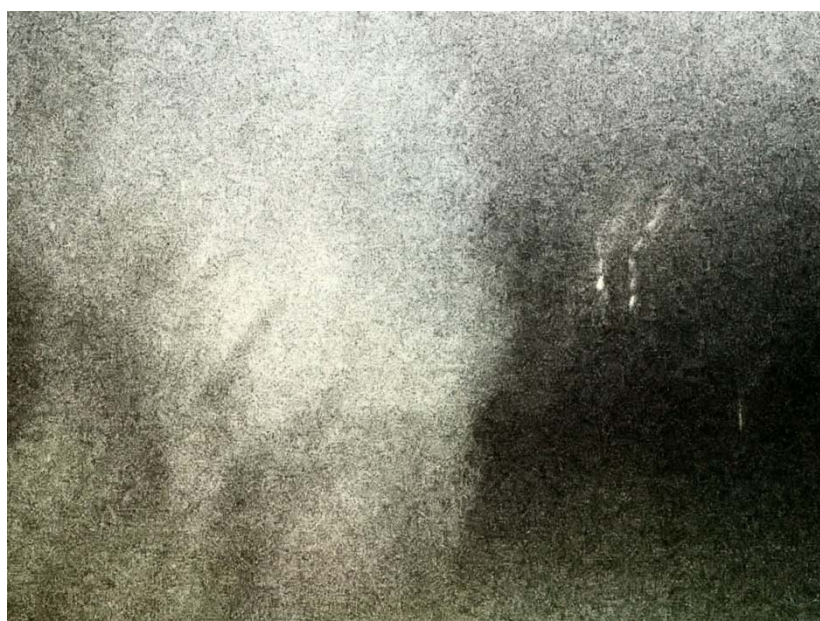
photo	fichier	Infos EXIF
photo2	WP_20140424_22_26_41_Pro.jpg	Résolution Native 3264 x 2448. Flash. Zoom numérique 2.22. F/2. ISO800. Shutter speed 1/13.51 sec Original Date/Time 2014:04:24 22:26:40

Égalisation d'histogramme pour ressortir des détails. Ne montre rien de plus.

Mais lorsqu'on la compare à la photo3, on comprend que la photo2 représente la même vue que la photo3 avec un fort flou de bouger. On retrouve dans la photo2, le reflet du flash sur le sèche-linge, la lumière du lampadaire et les vitres de la maison en face. La photo est cadrée nettement à gauche de lampadaire, dans le sapin, ce qui n'a pas de sens.
