DIRECTION ADJOINTE DE LA DIRECTION DES SYSTEMES ORBITAUX
GROUPE D'ETUDES ET D'INFORMATION SUR LES PHENOMENES
AEROSPATIAUX NON IDENTIFIES

COMPTE RENDU D'ENQUÊTE

BAGNERES-DE-BIGORRE (65) 22.05.2017

CAS D'OBSERVATION

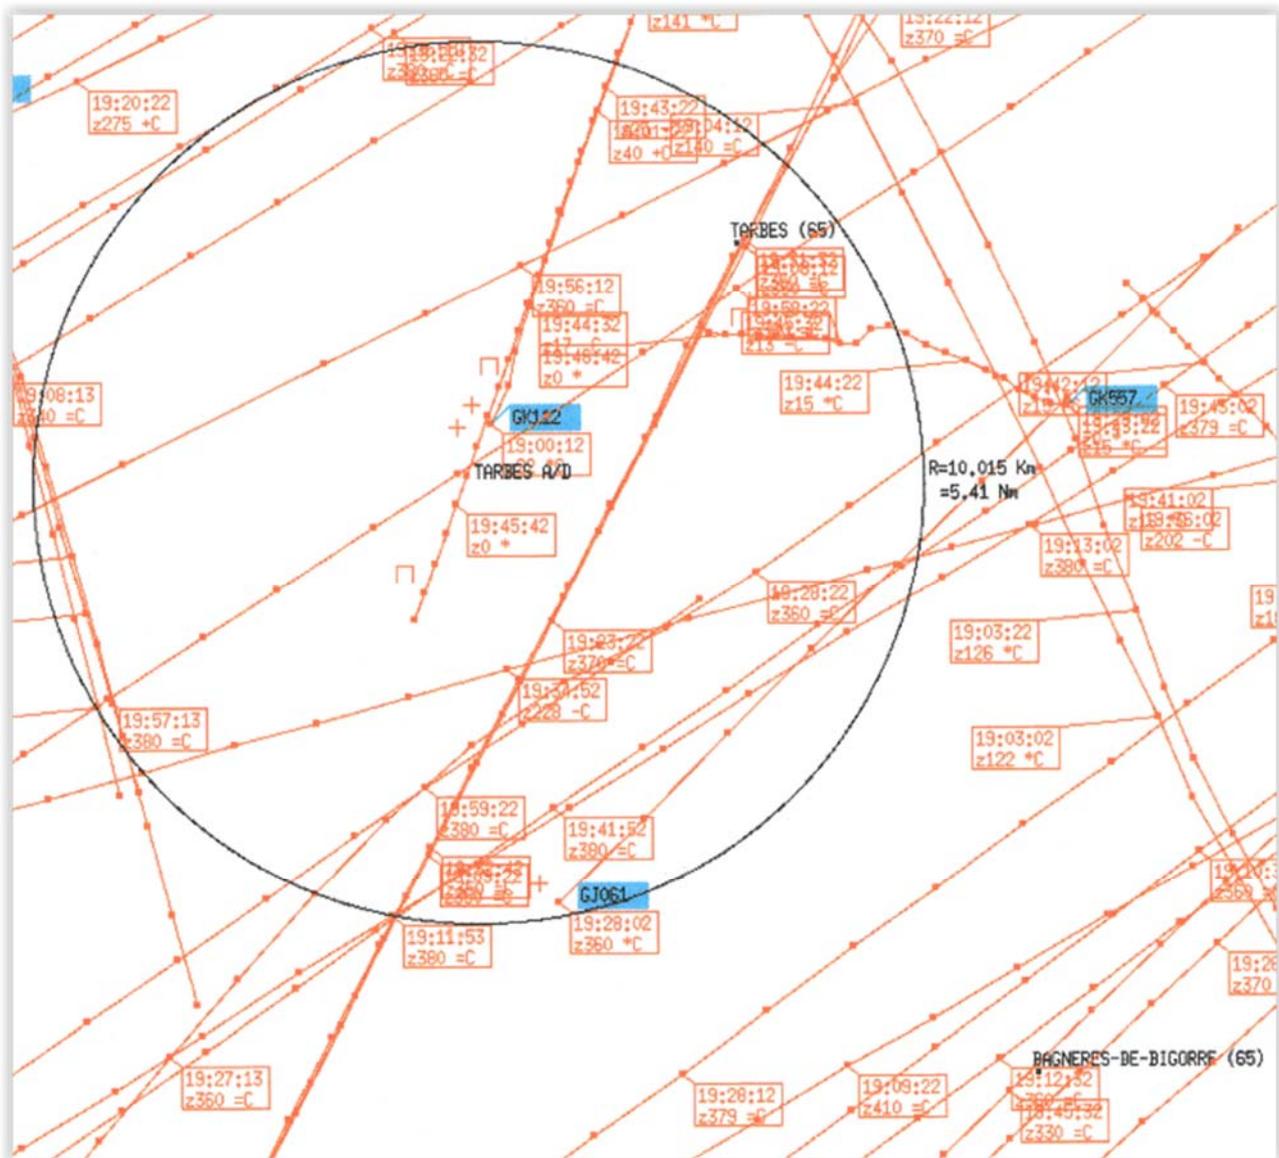
Une restitution radar a été demandée par le GEIPAN au CNOA :

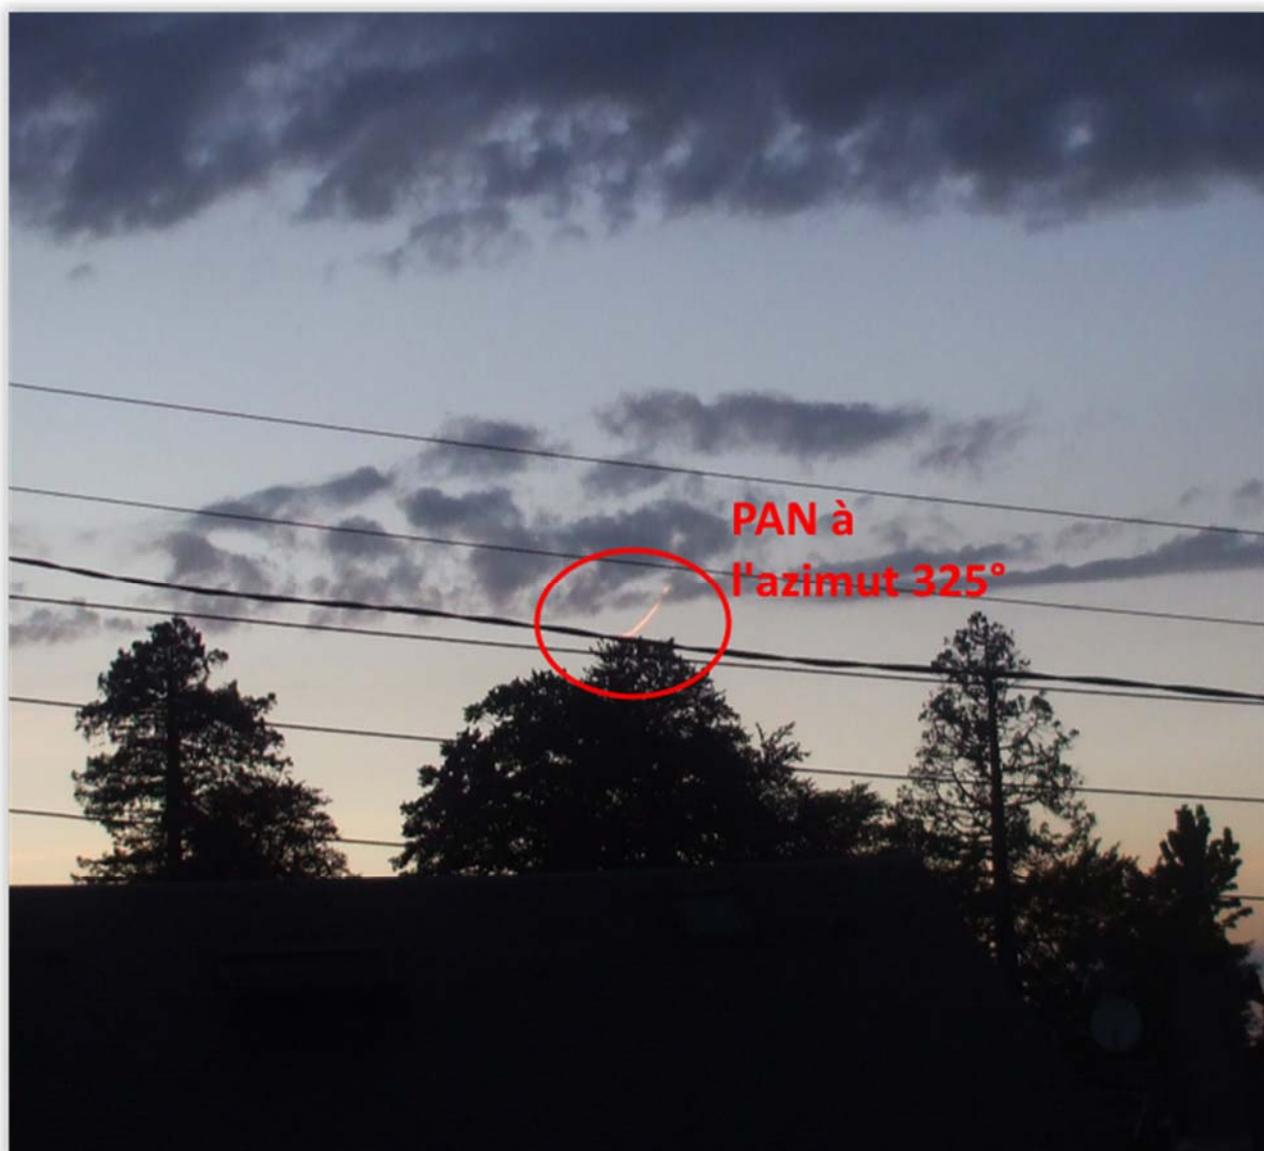
Des repères du paysage figurant sur certaines photographies du phénomène ainsi que sur d'autres, prises plus tard de jour dans la même direction d'une part, et connaissant l'adresse précise du témoin d'autre part, nous pouvons au préalable tenter de déterminer l'azimut d'observation du PAN en nous servant de ces repères (maisons, arbres, poteaux électriques...) présents sur les images et à l'aide de Google Earth et Google StreetView :

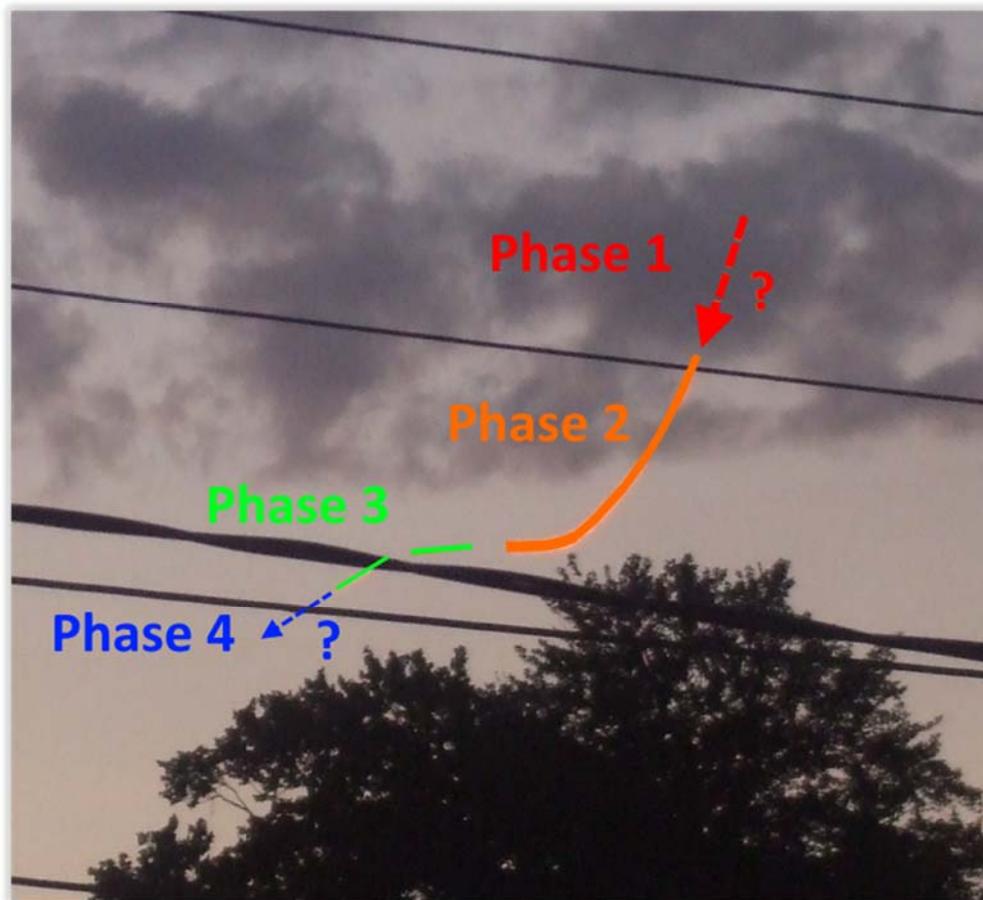
Nous pouvons ensuite matérialiser la trajectoire complète du PAN et la diviser en quatre phases en nous servant là aussi des repères présents sur les photographies (arbres, fils électriques...), le photographe n'ayant pas ou très peu bougé entre les prises de vue :

Les photographies montrent ce qui s'apparente à une large traînée de condensation (phase 2), non visible en-deçà de sa limite haute (phase 1, masquée par les nuages ?) qui s'éloigne vers le nord-ouest avant de bifurquer vers l'ouest et de disparaître brutalement. Cette traînée persistera tout du long de la séquence photographique (soit en tout 2'54'').

Ensuite, lors de la phase 3, ce qui s'apparente à une traînée courte « classique » d'avion apparaît sur l'image 3 (et peut-être même sur l'image 2, mais elle est possiblement masquée par le fil électrique) et progresse régulièrement sur la photo 4 avant de bifurquer vers le nord-ouest sur la photo 5, pour reprendre sa progression régulière selon le même cap sur la photo 6. Contrairement à la traînée de la phase 2, elle est moins large et se dissipe rapidement.

Cette traînée de condensation n'est plus visible à partir de la photo 7 (phase 4).

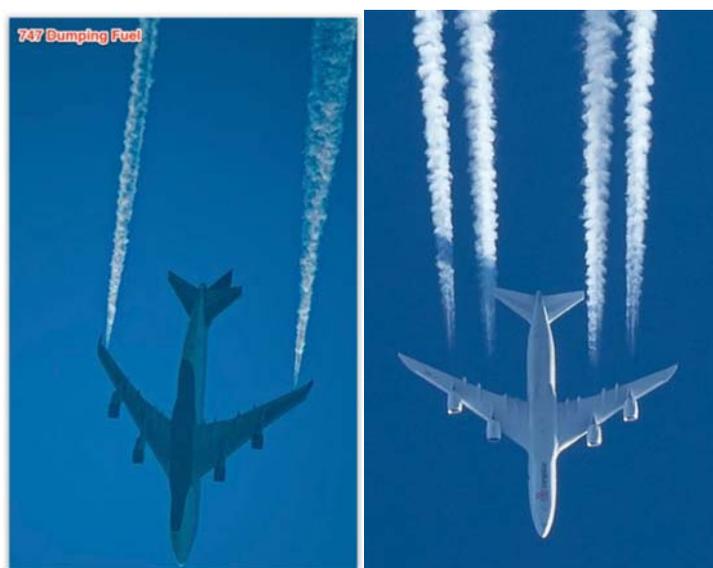
Boeing 747 : à gauche traînées de délestage, à droite, traînées de condensation normales

Sur les exemples photographiques ci-dessus, les deux traînées de délestage sont clairement distinguables l'une de l'autre. Ce ne sera pas nécessairement le cas si la distance d'observation est importante, ce qui est le cas ici.

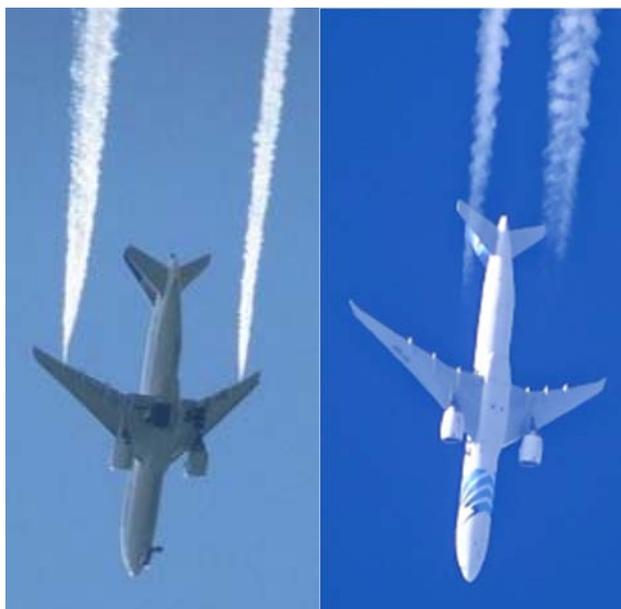
Boeing 777 : à gauche traînées de délestage, à droite, traînées de condensation normales

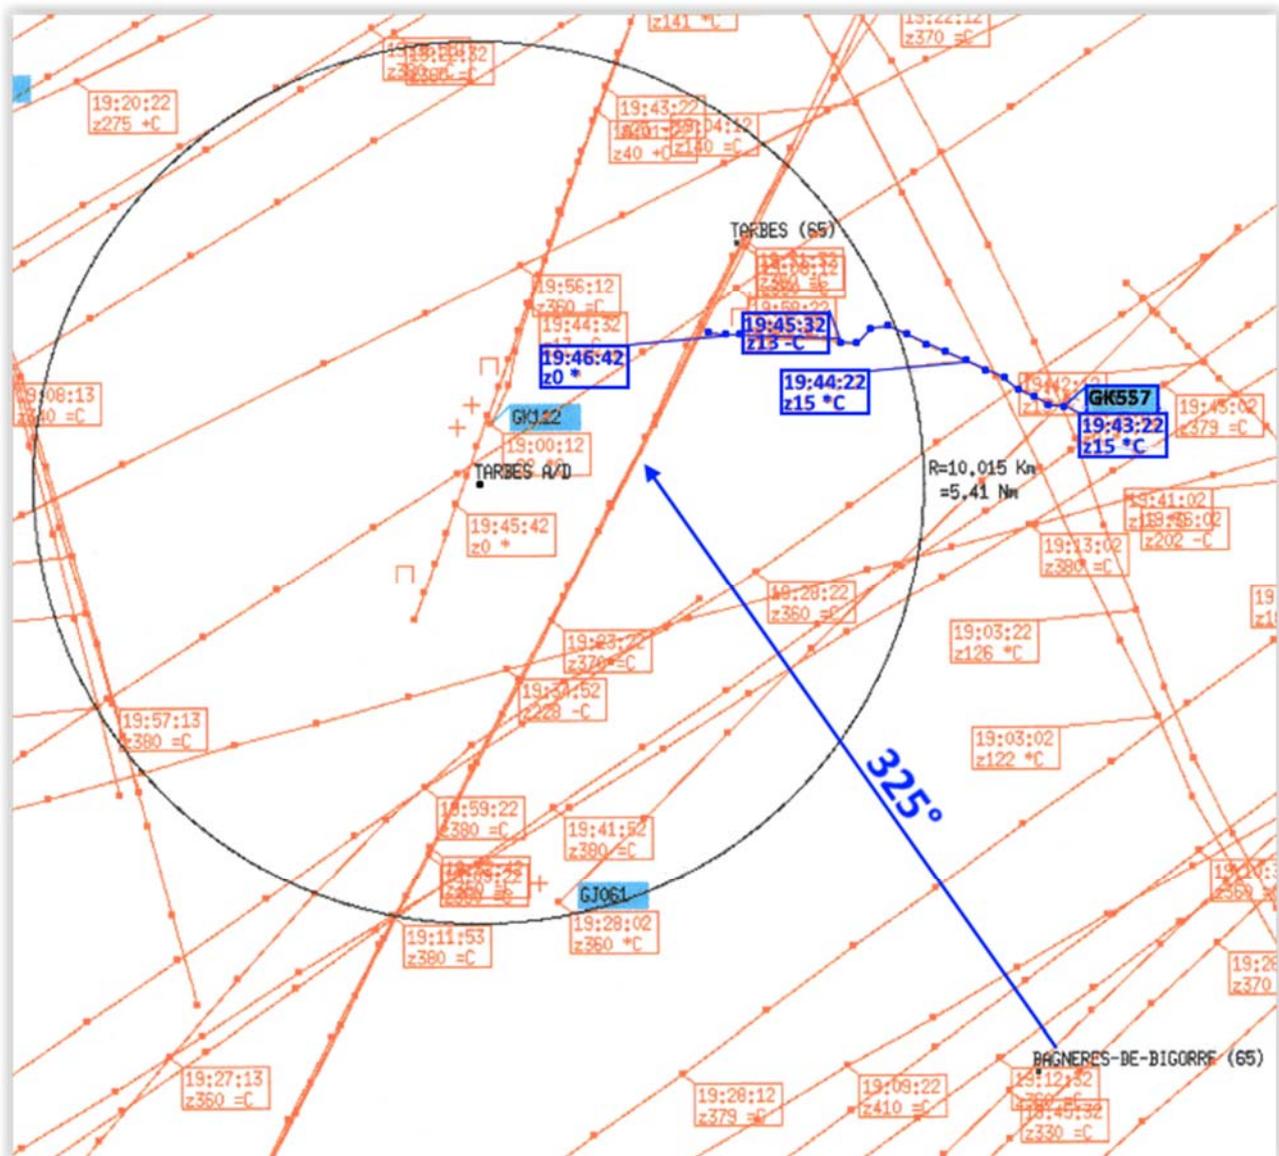
Les seuls plots radar situés au nord/nord-ouest de la position du témoin et ayant un tracé courbe sont ceux matérialisés en bleu (« GK557 »).

Cependant, l'azimut calculé précédemment (325°) ne correspond pas et l'heure est plus tardive d'environ 10 minutes.

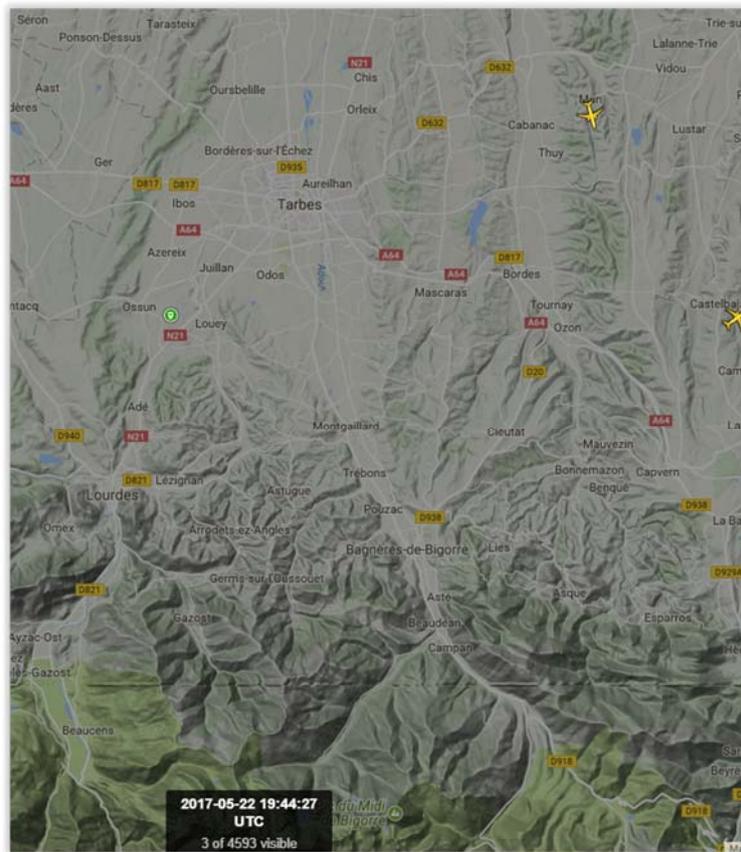
Par ailleurs, en consultant l'historique des vols sur Planefinder.net, nous constatons qu'aucun vol ne correspond au tracé « GK557 » :

Il s'agit donc peut-être d'échos radar parasites, comme il en arrive fréquemment.

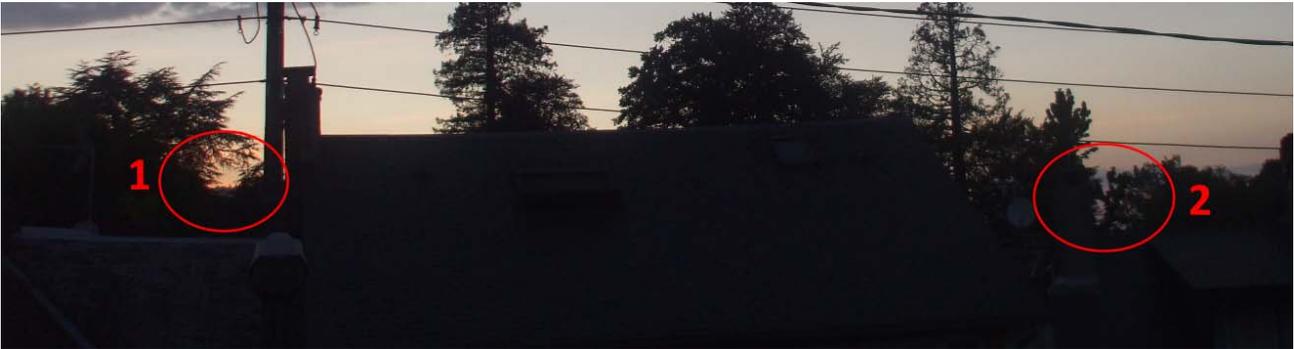
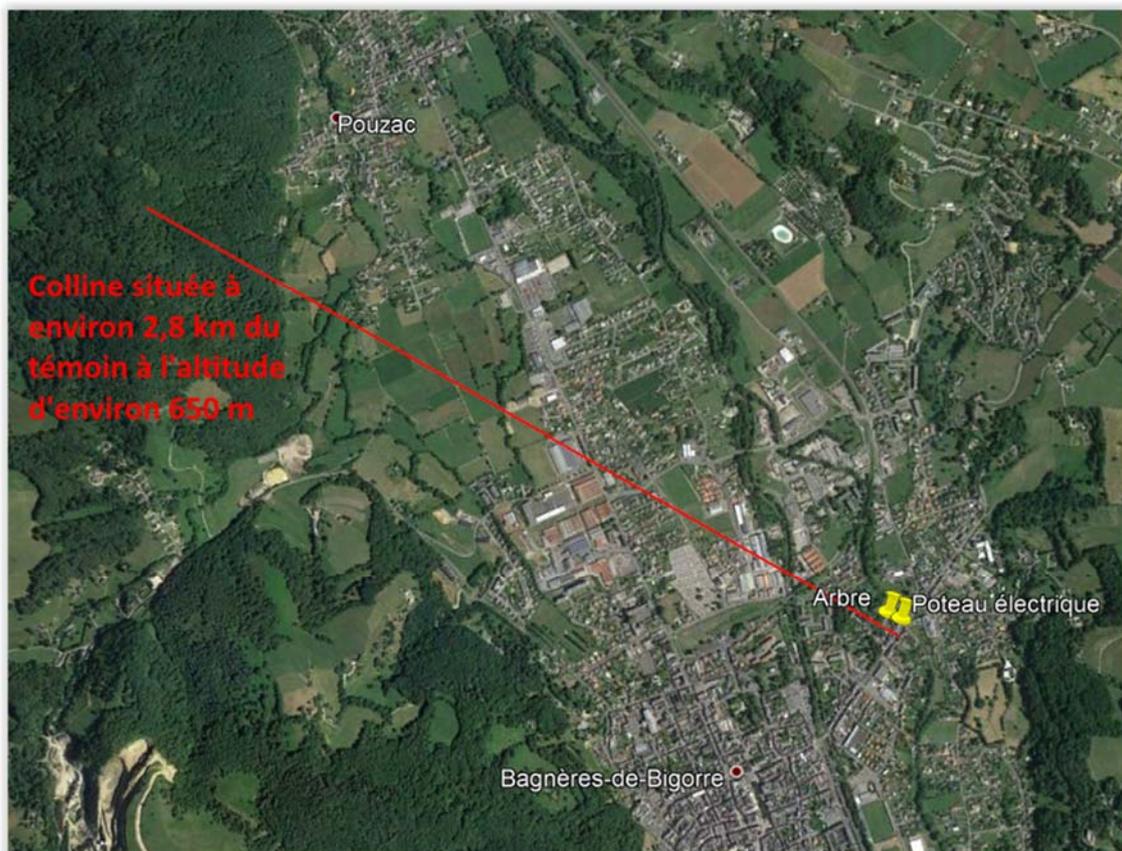
- 1- La partie la plus à gauche, située entre le poteau électrique et l'arbre à l'extrême gauche sur les photographies non zoomées (annotée « 1 » ci-dessous) montre au loin une petite portion de colline située à environ 2,8 km de distance entre Bagnères-de-Bigorre et Pouzac, à l'azimut 300° .

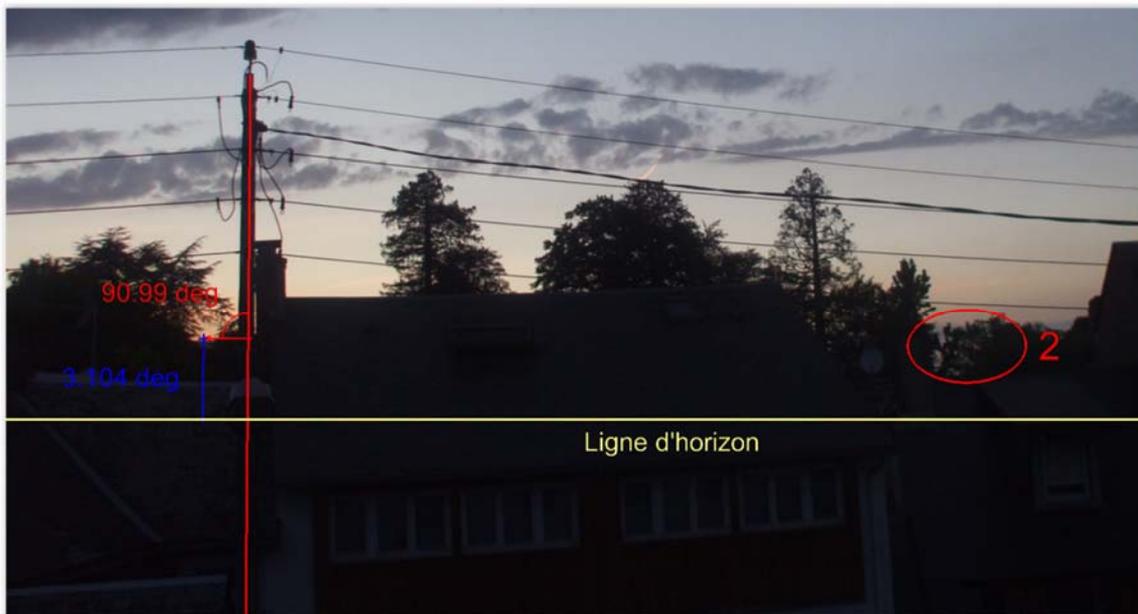
- 3- En prenant comme repère vertical le poteau électrique, nous pouvons tracer avec IPACO la position gauche de la ligne d'horizon, en fonction de l'angle déterminé ci-dessus *. Il nous suffit ensuite de tracer la droite perpendiculaire au poteau électrique, qui représente donc la ligne d'horizon :

La position de la ligne d'horizon passe bien en-dessous de la zone 2 à droite, où des portions de ciel sont visibles entre les branches d'arbres.

Note 2 : ce nouvel angle modifie la position de la ligne d'horizon, en la plaçant à **environ $8,7^\circ$** en-dessous de la position du PAN (pages 11 et 12).

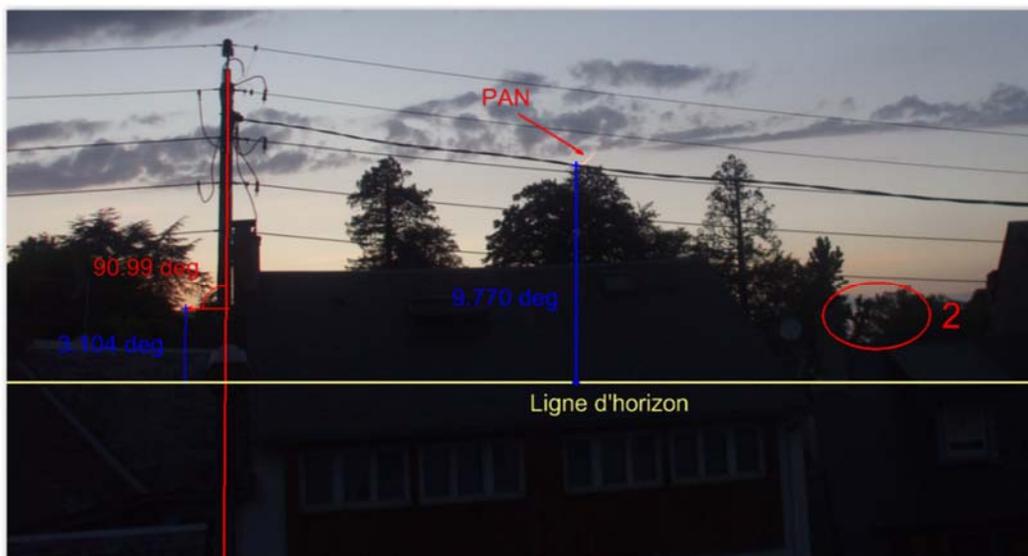
L'étape suivante consiste à mesurer la distance séparant cette ligne d'horizon au PAN ; par exemple lorsqu'il se trouve dans sa position en fin de phase 2 (juste à la jonction entre le fil électrique le plus épais et le sommet de l'arbre central) :

* Note : l'angle de $90,99^\circ$ correspond à l'angle entre le poteau et l'inclinaison de l'appareil

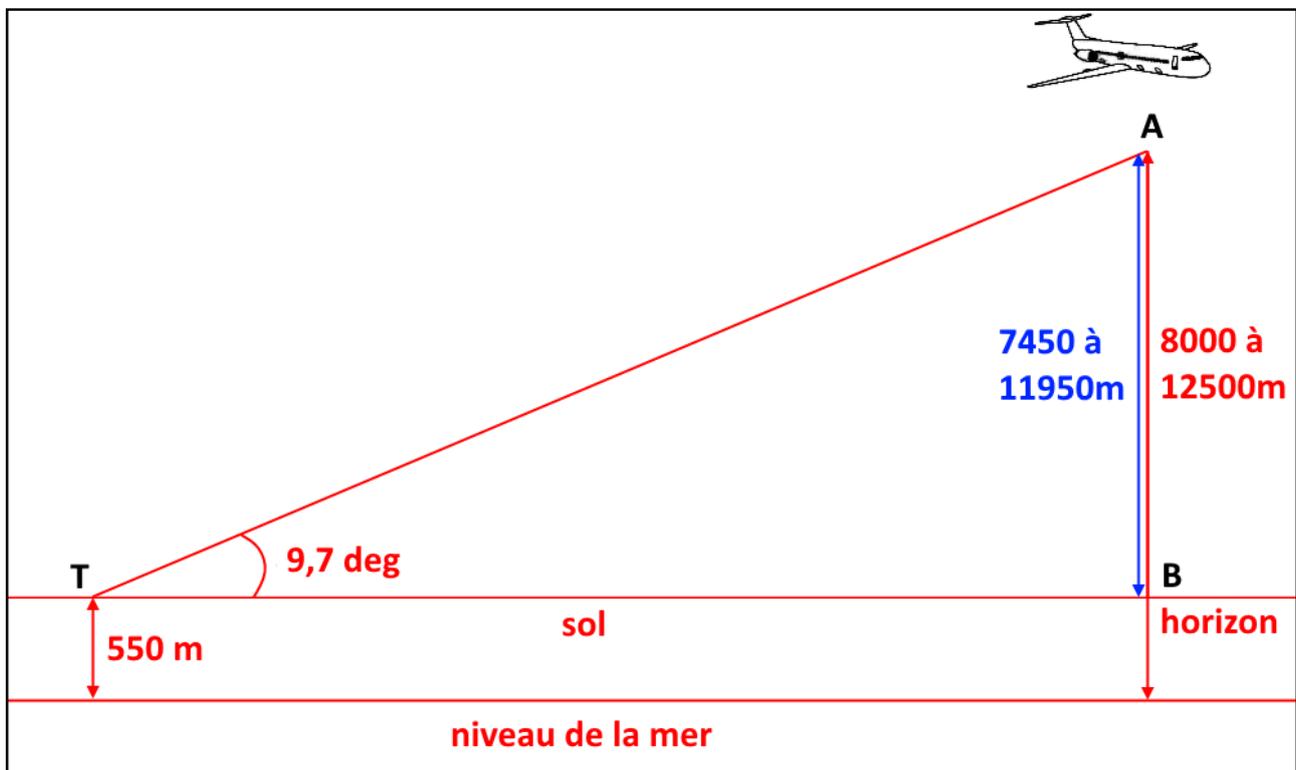
Schéma de principe n°1

Ces données peuvent être représentées sur un schéma de principe, où « *T* » est la position du témoin, « *A* » celle de l'avion, et « *B* » sa projection orthogonale au sol.

La valeur recherchée est la distance « *TA* » du témoin à l'avion.

Les altitudes possibles de l'avion étant données par rapport au niveau de la mer (= 0 m) ; elles sont à pondérer par rapport à l'altitude du témoin (550 m), soit comprise entre $8000 - 550 \text{ m} = 7450 \text{ m}$ et $12500 - 550 \text{ m} = 11950 \text{ m}$. Ces données sont donc des hauteurs, et non des altitudes.

TA varie donc, selon la hauteur de l'avion considéré, entre **44,2km** (pour une hauteur de 7450m) et **70,9 km** (pour une hauteur de 11950 m).

Enfin, une simple application du théorème de Pythagore dans le triangle rectangle TAB (voir schéma de principe page 12) nous permet de déterminer la distance TB (au sol) qui est de 69,9 km arrondi à **70 km**.

La modification de cet angle induit également une modification des résultats concernant la distance TA séparant le témoin de l'avion. Ainsi, l'avion se trouvant à une altitude variant de 7450m à 11950m, les nouveaux calculs donnent **49,3 km < TA < 79,1 km**.

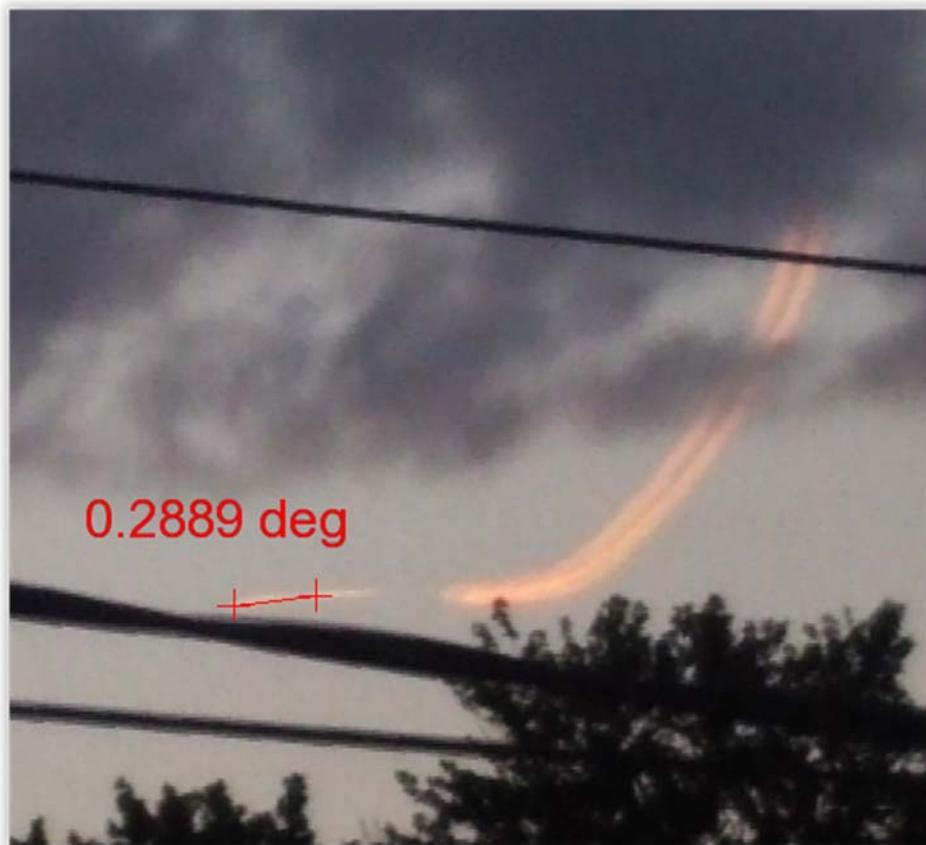
Nous pouvons matérialiser ce déplacement en effectuant une superposition des deux images à l'aide de l'outil « *recalage 3 points* » d'IPACO, puis mesurer ensuite sa valeur angulaire :

Note : la traînée épaisse apparaît dédoublée probablement parce qu'entre les deux images, elle s'est déplacée sous l'effet du vent d'altitude.

La valeur angulaire du déplacement de l'avion entre les images n°3 et n°4 est donc de 0.2889 degrés, arrondis à **0.3 degrés**.

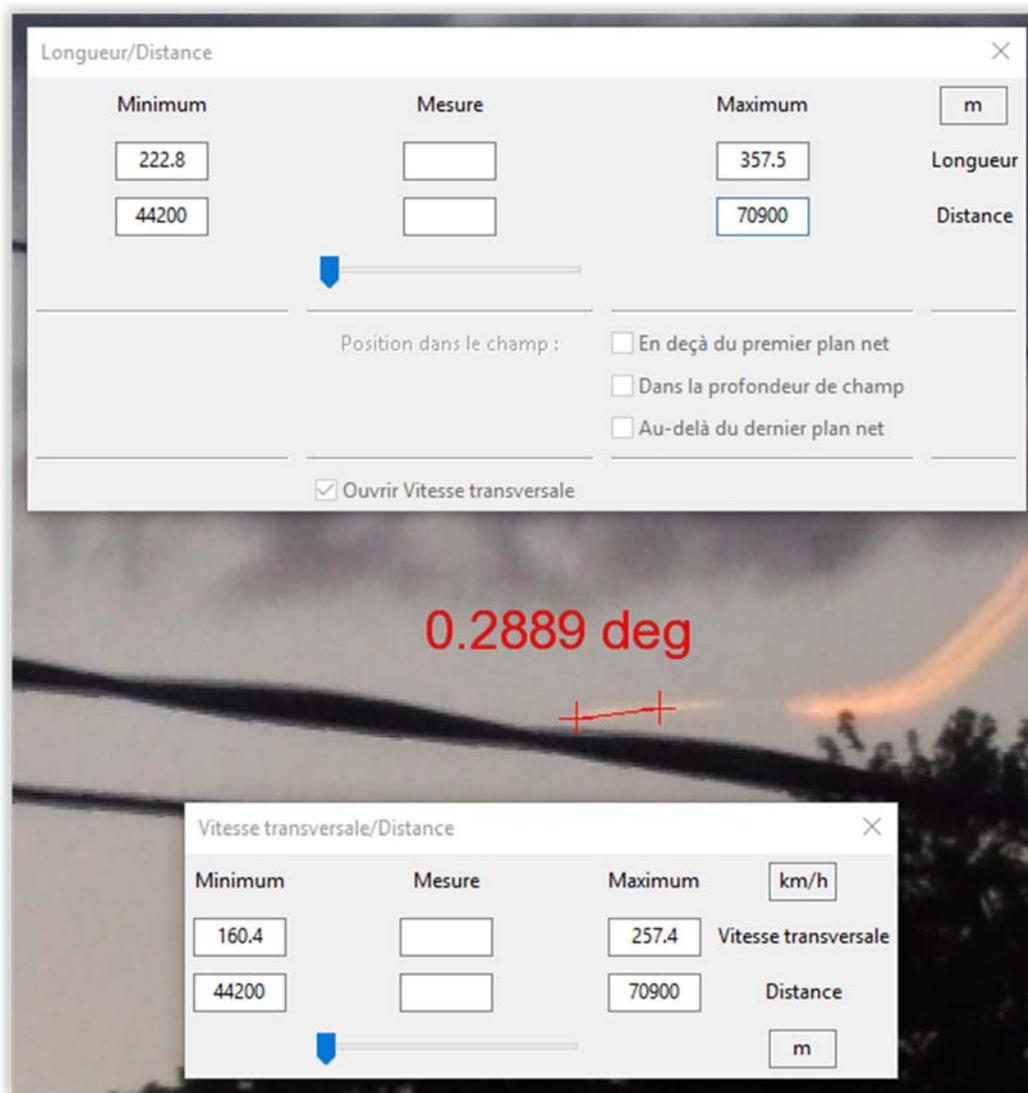
Ensuite, sur l'image composite 3+4, nous ouvrons l'outil IPACO « *Longueur/Distance* » et y reportons les deux distances possibles témoin/avion précédemment déterminées. Puis, après avoir renseigné dans les données techniques un « *pseudo temps d'exposition* » correspondant à la durée en secondes séparant les deux prises de vue (5 s), nous ouvrons « *Vitesse transversale/Distance* » en y reportant également les deux distances possibles témoin/avion. IPACO calcule dès lors automatiquement la vitesse transversale de déplacement de l'avion :

Mesures de vitesses transversales en fonction de l'altitude de l'avion et de sa distance au témoin

Les vitesses déterminées par IPACO sont donc trop faibles pour qu'il puisse s'agir d'un avion de ligne volant à une altitude de croisière, *transversalement* par rapport à l'axe d'observation du témoin. Ces vitesses sont, dans tous les cas, des vitesses de décrochage.

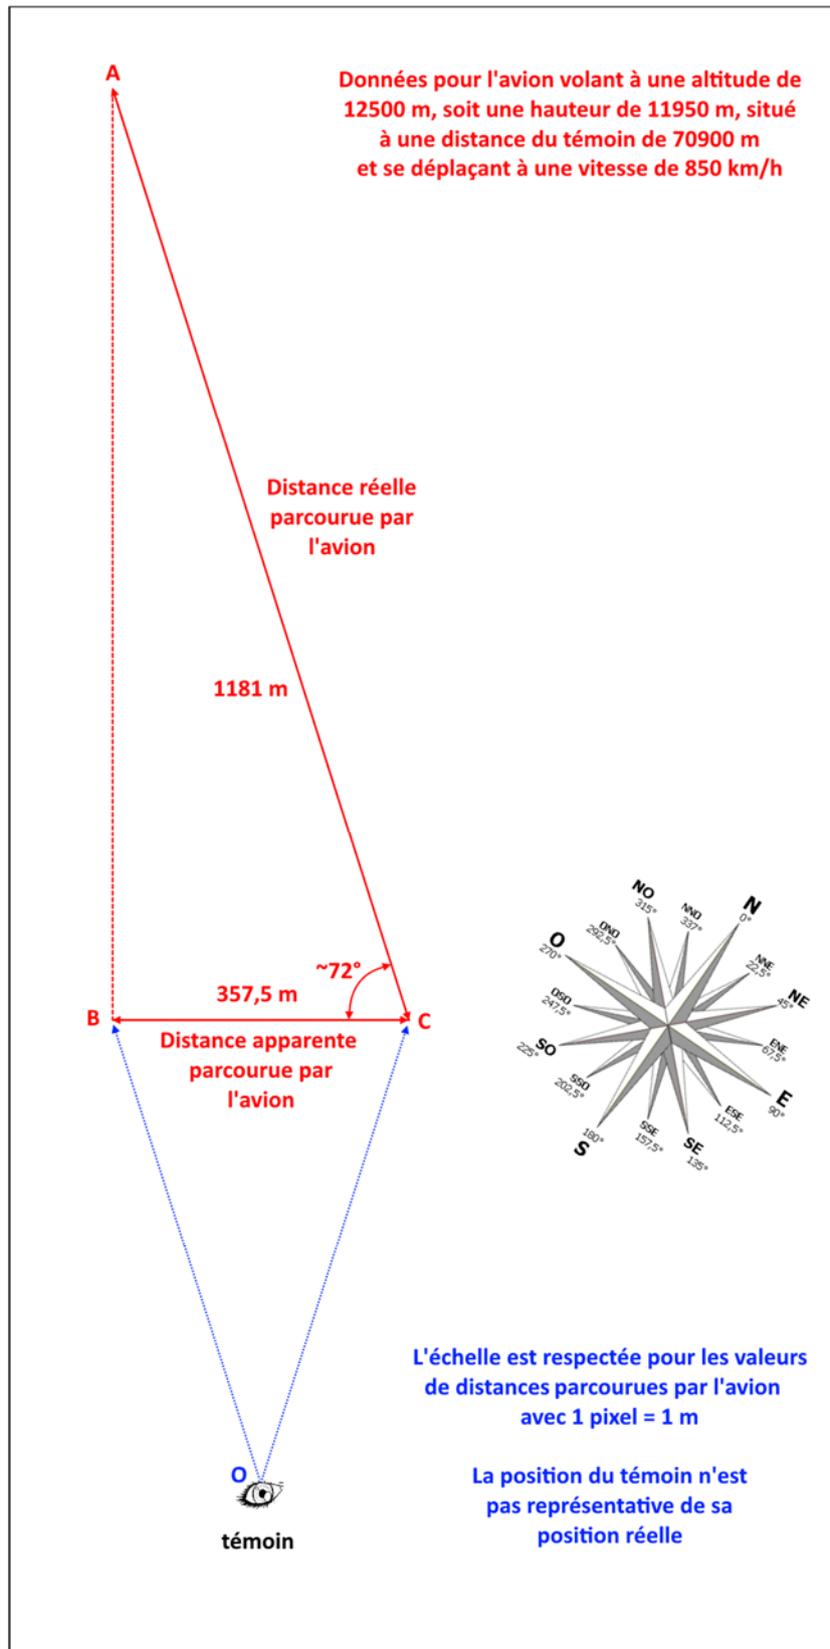
En revanche, si un tel avion se déplace non transversalement, il aura parcouru dans le même laps de temps de 5 secondes une distance réelle plus importante ; et donc à une vitesse plus élevée. Par exemple, à une vitesse de 850 km/h, il aura parcouru 1181 m en 5 secondes :

Note : l'angle \hat{O} est en réalité très petit, ce qui place les points A, B et O sur une quasi-droite.

Le résultat est tout à fait plausible et place l'avion dans une configuration originale et inattendue.

En effet, après avoir effectué son virage, l'avion se serait en fait **éloigné du témoin** selon un angle assez prononcé (environ 72° par rapport à sa trajectoire transversale apparente ou environ 162° par rapport à l'axe d'observation du témoin) en suivant un cap **d'environ 300°** .

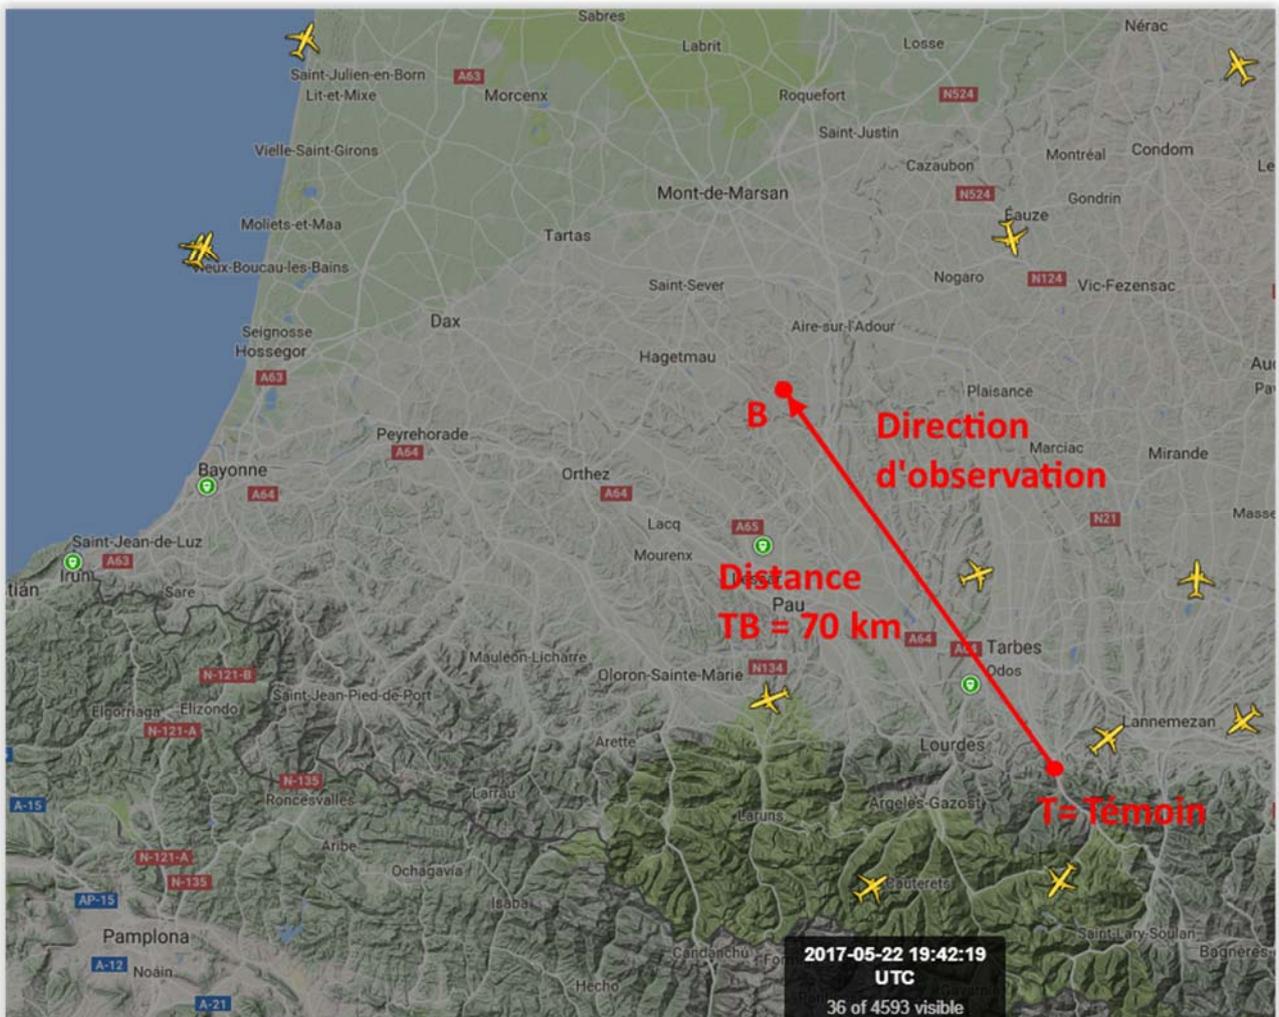
Le site « *Planefinder* » ne nous a pas permis non plus de trouver, dans le créneau horaire de l'observation, et aux distances déterminées ci-dessus, un éventuel candidat :

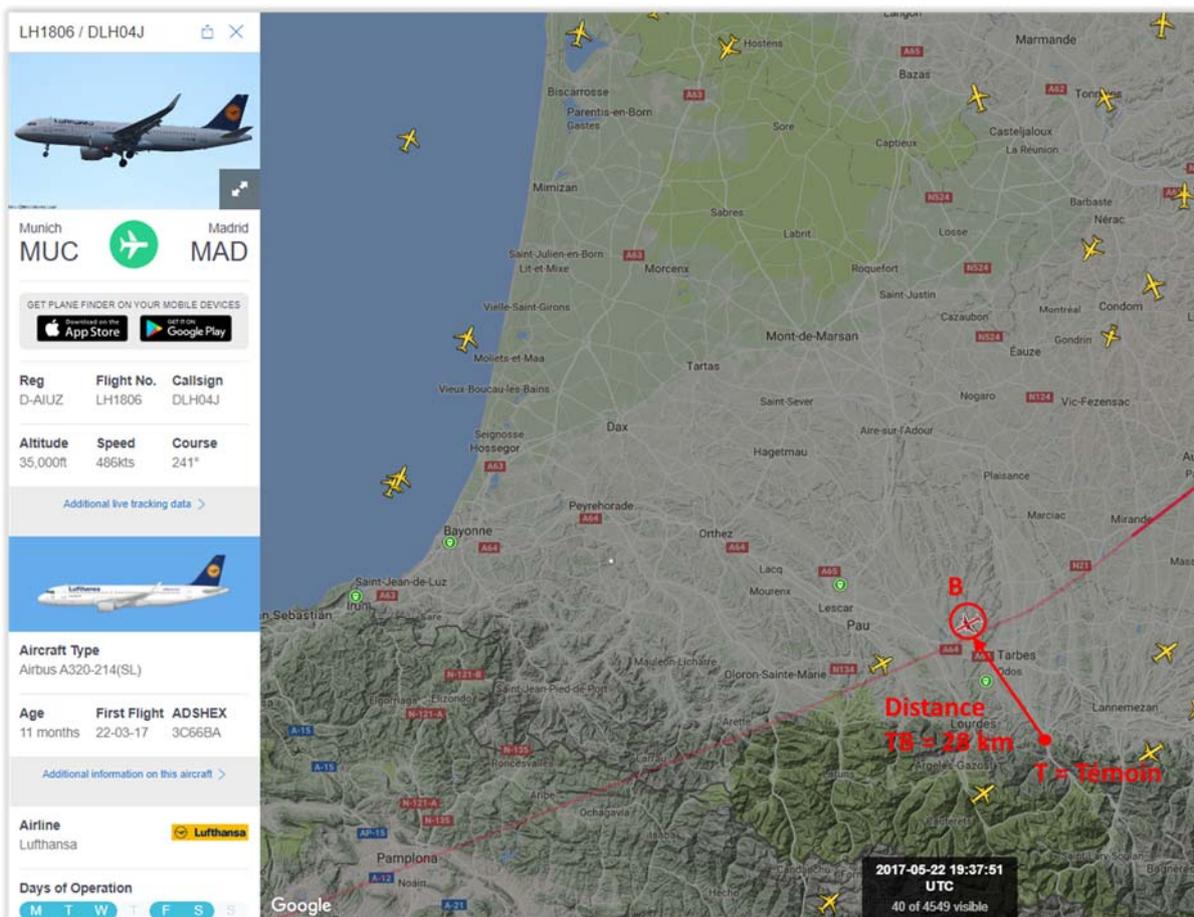
Il existe bien un vol pouvant correspondre avec une distance en projection au sol le séparant du témoin d'environ 28 km. Ce vol coupe l'axe d'observation aux environs de 19h38 UTC. Il s'agit du vol LH1806 reliant Munich (Allemagne) à Madrid (Espagne) assuré par la compagnie Lufthansa avec un Airbus A320-214.

- Le cap de cet avion est à 241°, soit un déplacement pratiquement transversal au témoin ; or nous avons vu précédemment que ce déplacement était impossible, le cap étant plus orienté nord-ouest.
- Ni l'altitude, ni la vitesse enregistrée par Planefinder ne correspondent aux données calculées par IPACO sur les photographies pour la distance considérée.
- Avec une distance aussi petite que 28 km, l'avion volerait à une vitesse de décrochage.
- L'avion est enregistré comme continuant sa route vers Madrid, alors que la procédure d'urgence nécessite un déroutage immédiat de l'appareil vers l'aéroport le plus proche.
- Les manœuvres (arc-de-cercle, virages...) visibles sur les photographies ne le sont pas sur le tracé de *Planefinder*.
- Les A320 ne sont pas équipés pour procéder à une opération de délestage de kérosène.

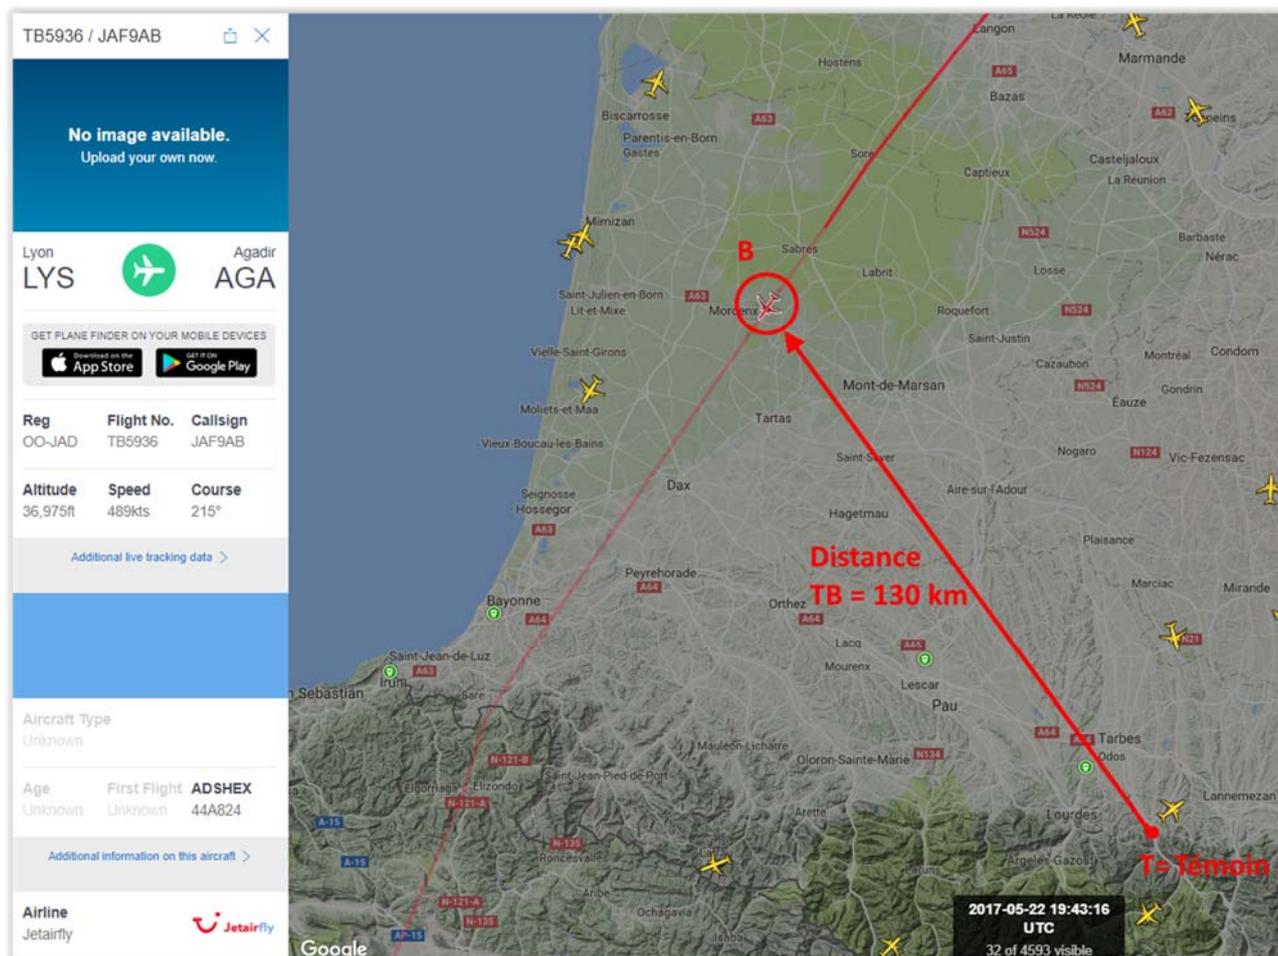
Le site Planefinder.net montre effectivement un vol (n°TB5936/JAF9AB) allant de Lyon à Agadir (Maroc) coupant l'axe d'observation du témoin à 21h43 :

Cet avion (probablement un Boeing 737) de la compagnie « *Jetairfly* », se trouvait à une altitude de 11200 m et volait à une vitesse d'environ 900 km/h. Il se trouvait à une distance du témoin de 130,5 km ($\text{sqr}[130^2] + [11,2^2]$).

- Les données connues pour ce vol ne cadrent pas avec celles calculées par IPACO. L'avion vole pratiquement transversalement à l'axe d'observation du témoin à une altitude de 37000 pieds (soit environ 11300 m ; soit une hauteur de 10750 m) et à une vitesse de 489 nœuds (905 km/h).
