Direction Adjointe de la direction des systèmes orbitaux
Groupe d'Etudes et d'Information sur les Phénomènes
Aérospatiaux Non identifiés

COMPTE RENDU D'ENQUÊTE

TOURDUN (32) 17.04.2018

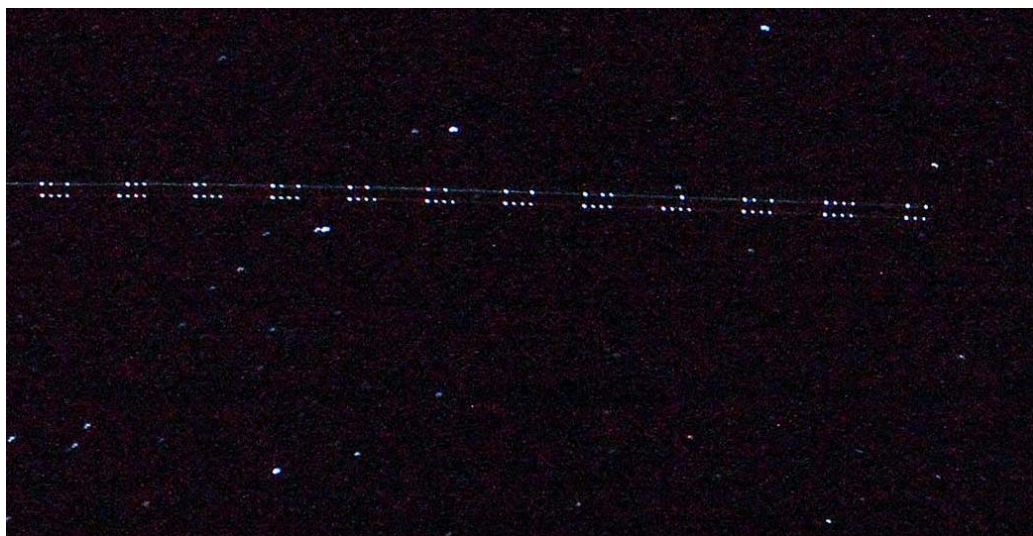
La photographie dans laquelle se trouve le phénomène objet des interrogations du témoin est la suivante :

Cette alternance de points lumineux alignés le long de deux segments est typique des avions photographiés en longue pose. Les couleurs, nombre de points lumineux et positions de ces points varient selon le type d'avion photographié et les feux utilisés.

Dans le cas présent, les points blancs représentent les feux anticollision blancs situés en bout d'ailes, qui s'allument selon une fréquence différente (quatre fois sur une aile et de une à quatre fois sur l'autre aile). Les fines traînées bleu-vert et rougeâtres à peine visibles sont les deux feux de navigation vert et rouge également situés en bout d'aile.

L'avion passant quasiment au zénith, il n'y a pas ou peu d'effet de perspective, ce qui permet une bonne visibilité de ces feux.

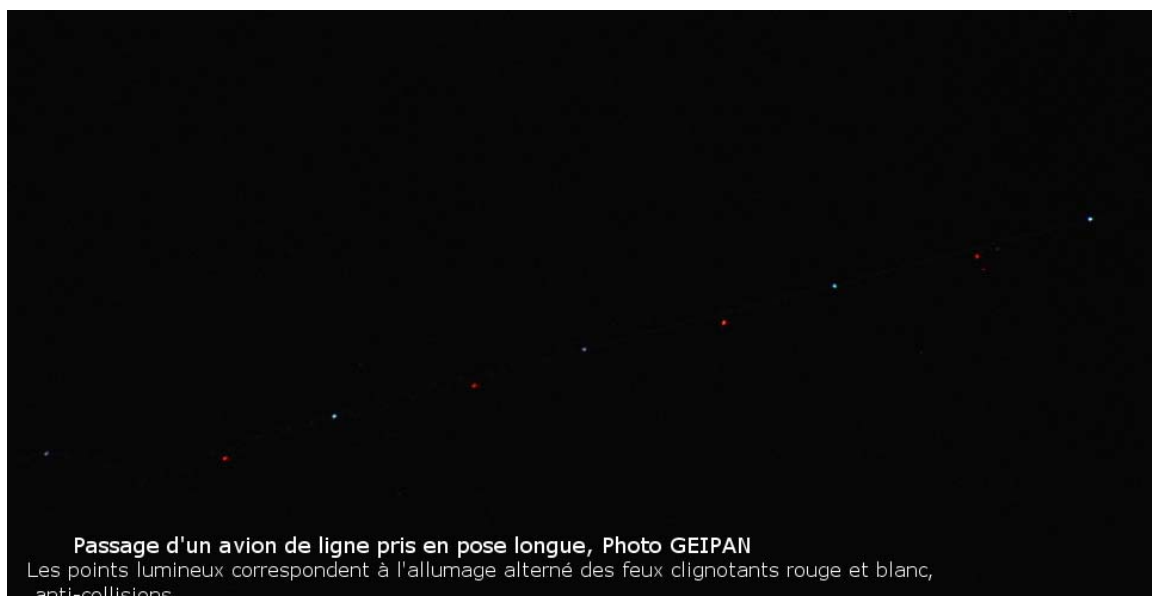
D'autres exemples similaires foisonnent sur Internet :

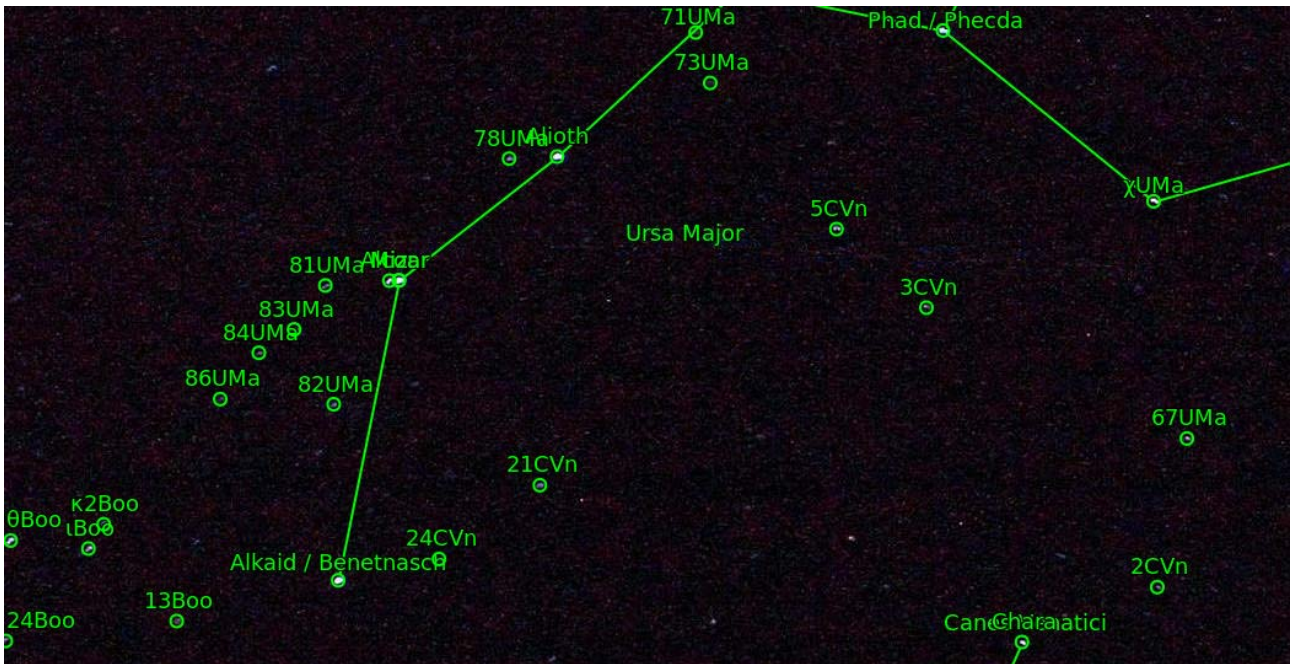
Après avoir supprimé la trace de l'avion sur l'image, ce qui pourrait empêcher la calibration de s'effectuer correctement, nous obtenons le résultat suivant, avec les positions des étoiles et le tracé des constellations. Nous constatons effectivement que la photographie a été prise dans la zone de la constellation de la Grande Ourse :

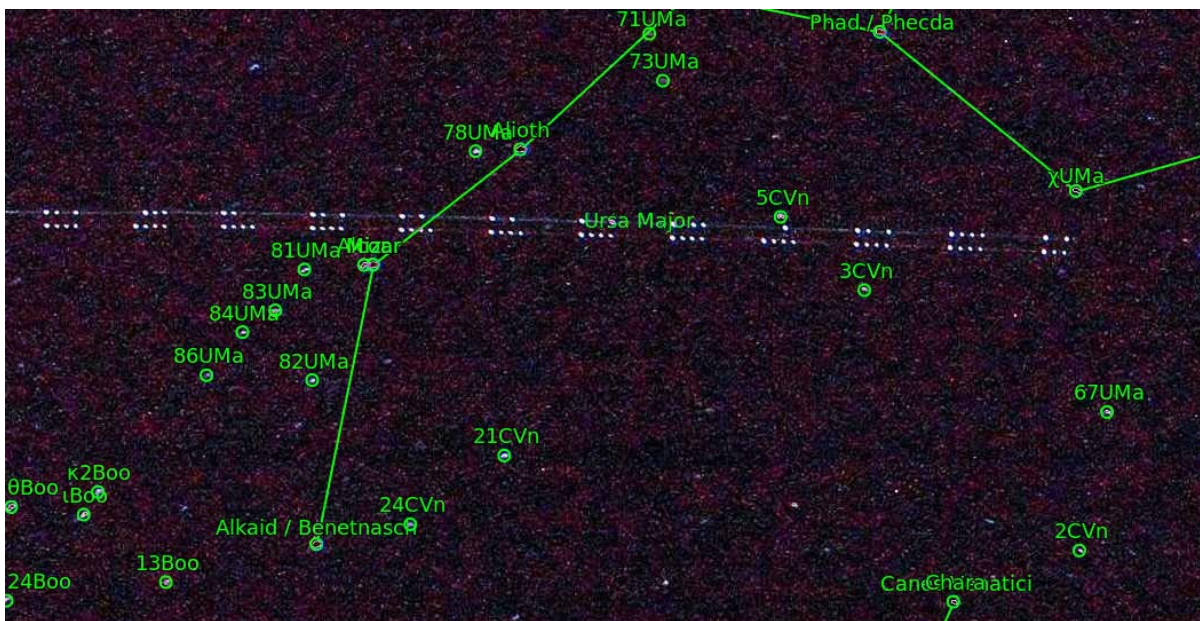
Nous pouvons ensuite rajouter l'avion et sa trace :

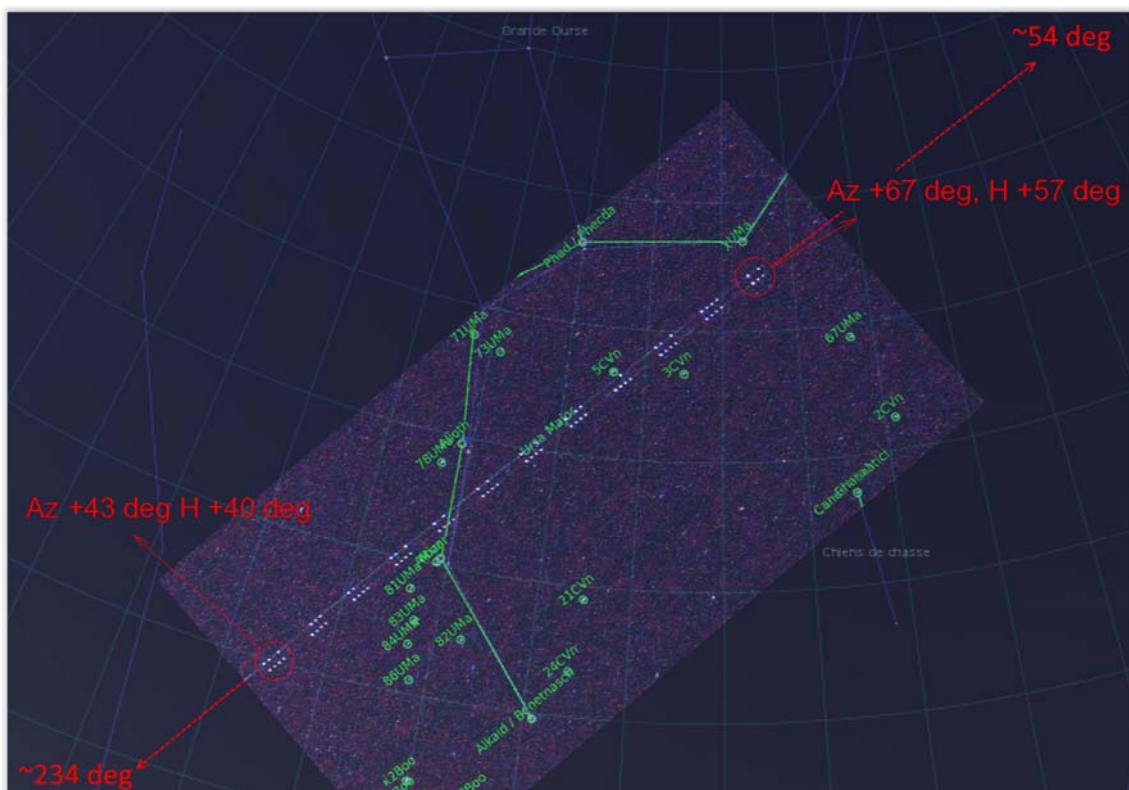
Cette superposition peut être effectuée à l'aide du logiciel IPACO et de l'outil « *Recalage 3 points* » :

Note : cette représentation ne saurait être totalement réaliste, la superposition s'effectuant entre une image à représentation plane et une image à représentation sphérique. Elle permet néanmoins de nous donner une idée générale sur la trajectoire de l'avion.

L'avion a donc été observé et photographié vers le nord-est/nord-nord-est en se déplaçant selon un axe orienté, en considérant qu'il se déplace en ligne droite et en tenant compte d'une petite marge d'erreur de 5%, compris entre environ 42°/66° et 222°/246°, soit globalement nord-est/sud-ouest.

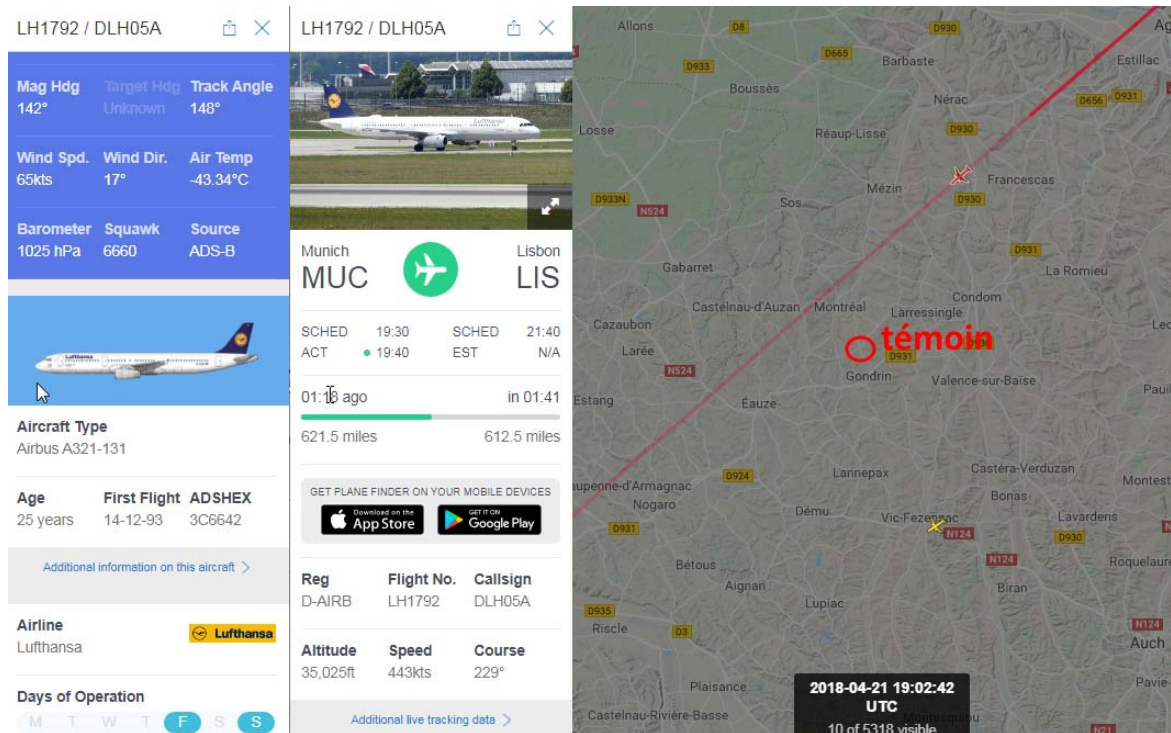
Caractéristiques du vol LH1792/DLH05A

Un seul avion correspond parfaitement à ces données, il s'agit du vol LH1792/DLH05A reliant Munich à Lisbonne en suivant un cap orienté 229°. Cet avion, un airbus A321-131, est passé au nord de la position du témoin à environ 19h03 UTC, soit exactement dans la tranche horaire donnée par le témoin dans le questionnaire.

Il volait à cet instant à une altitude d'environ 35.000 pieds et à une vitesse de 443 nœuds.
