Direction Adjointe de la direction des systèmes orbitaux
Groupe d'Etudes et d'Information sur les Phénomènes
Aérospatiaux Non identifiés

COMPTE RENDU D'ENQUÊTE

CAS D'OBSERVATION

SERMUR (23) 06.08.2018

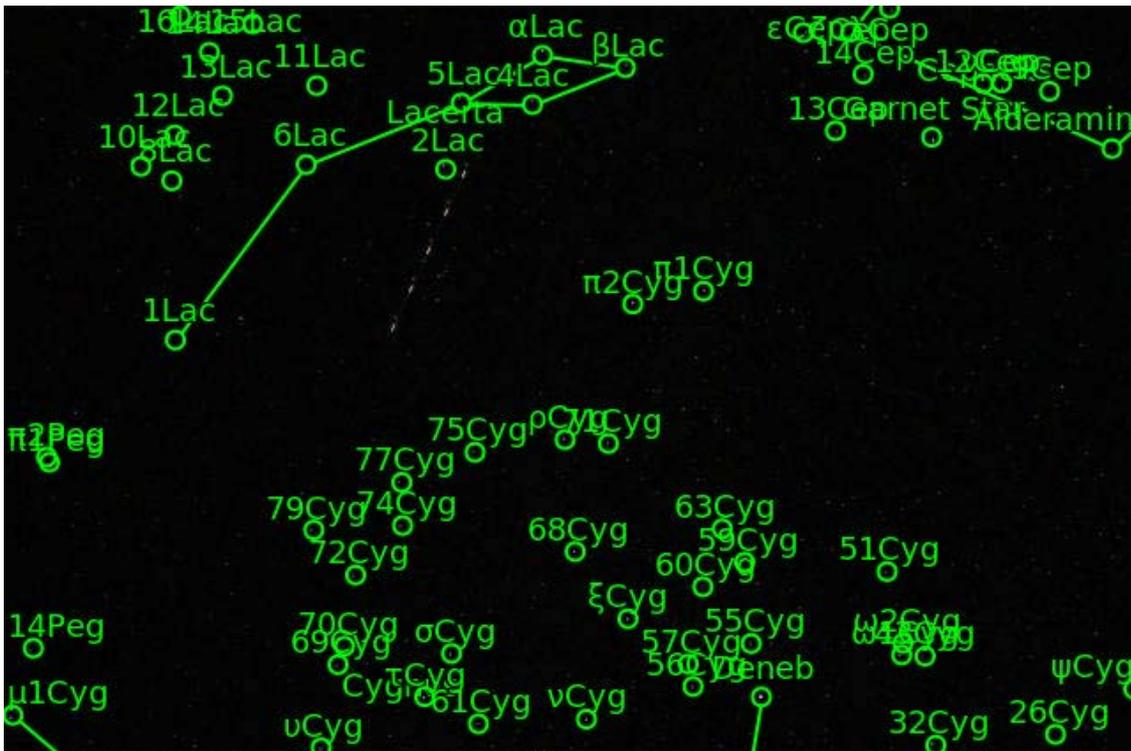
Figure 3 : reconstitution de l'environnement stellaire du PAN (image : nova.astrometry.net)

Une reconstitution sur le site nova.astrometry.net montre que les étoiles sur la photo appartiennent aux constellations du Lézard (Lac), de Céphée (Cep) et du Cygne (Cyg).

Le PAN était présent dans la constellation du Lézard (figure 3) :

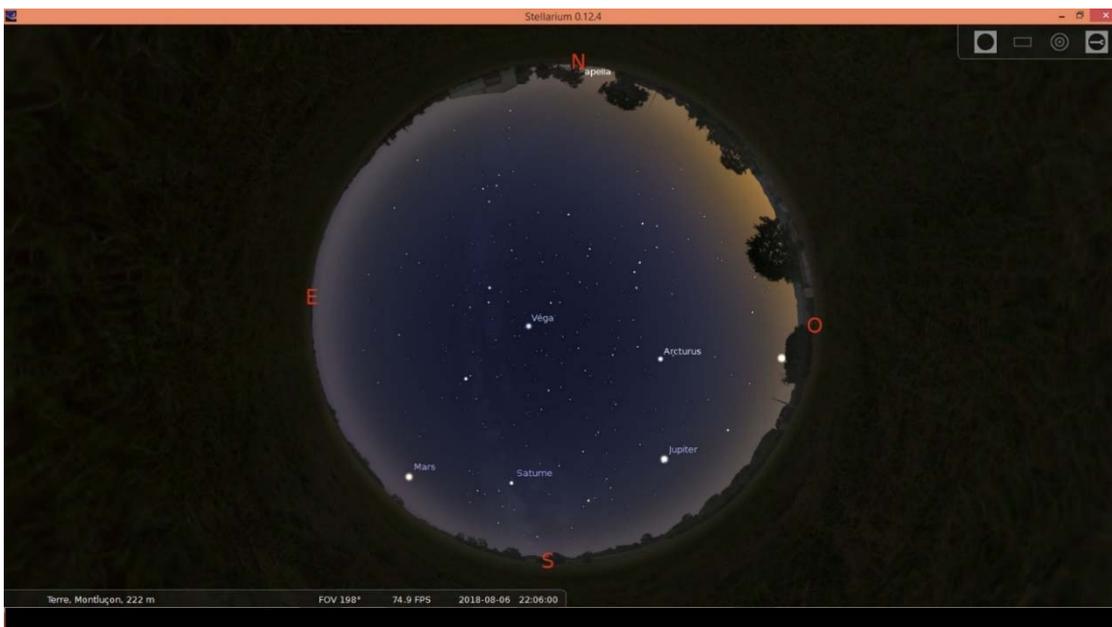
Figure 4 : situation astronomique (image : Stellarium)

Situation astronomique : une reconstitution sur Stellarium pour Montluçon (03), ville située à 43 km au Nord-Est du lieu d'observation, le 6 août 2018 à 22h06, montre l'absence de la Lune. Quatre planètes visibles à l'œil nu sont présentes : Vénus (magnitude -3,87) à 7° de hauteur à l'Ouest, Jupiter (magnitude -1,65) à 20° de hauteur au Sud-Ouest, Saturne (magnitude 0,43) à 20° de hauteur au Sud et Mars (magnitude -2,48) à 7° de hauteur au Sud-Est.

Les autres astres principaux sont les étoiles du Triangle d'été (Véga, Deneb et Altair) visibles en hauteur au Sud et Arcturus à 44° de hauteur à l'Ouest (Figure 4).

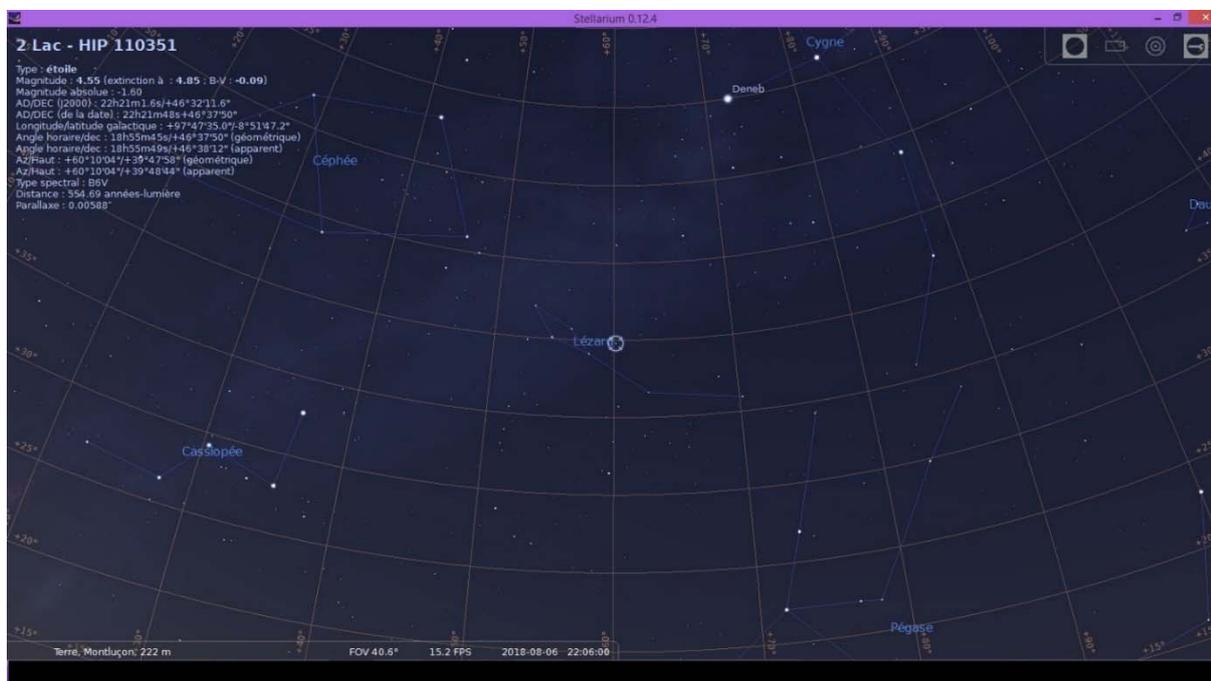
Figure 6 : situation de l'étoile 2 Lac (image : Stellarium)

D'après la position du PAN par rapport aux étoiles, il est possible d'estimer son azimut et sa hauteur angulaire. L'étoile 2 Lac, près de laquelle le PAN est passé, est ainsi située à 40° de hauteur angulaire et à un azimut de 60° , c'est-à-dire vers l'Est-Nord-Est, et non vers le Sud-Est comme estimé par le témoin.

De même la hauteur angulaire du PAN est légèrement surestimée par le témoin (entre 45 et 60°) (Figure 6).

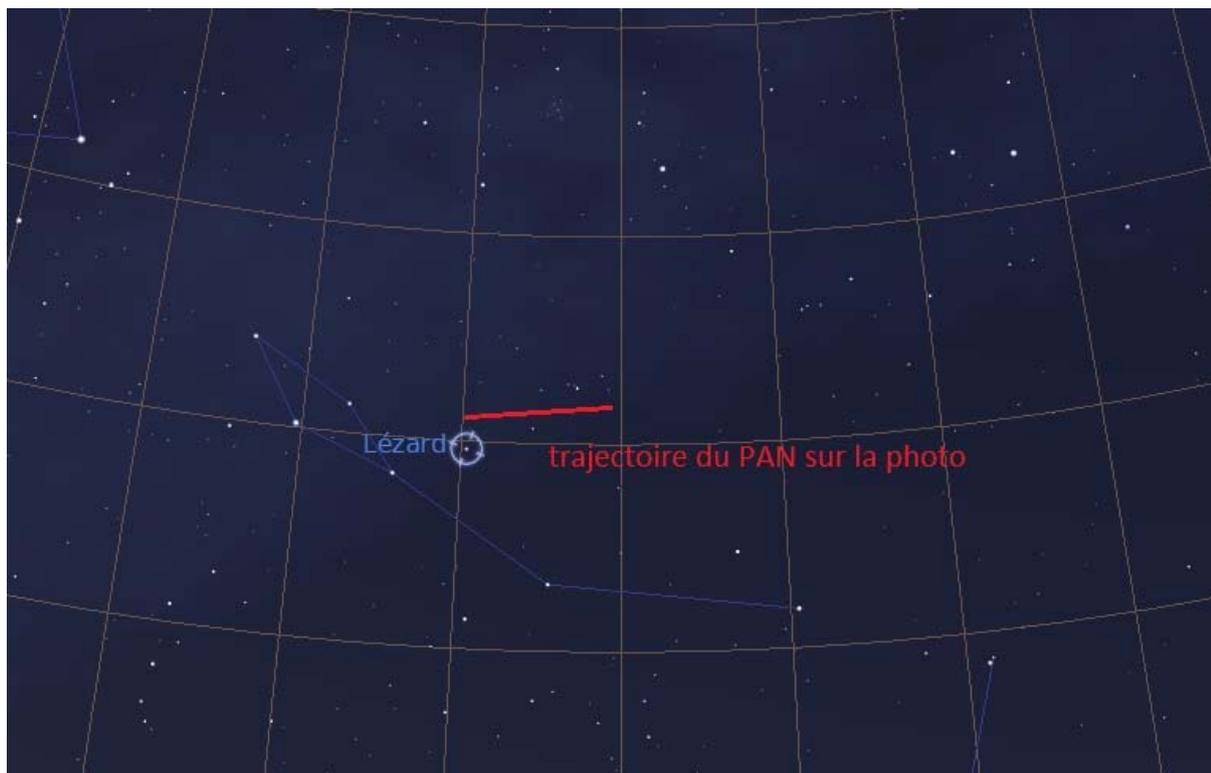
Figure 7 : reconstitution de la trajectoire photographiée du PAN (image : Stellarium)

Une reconstitution sur Stellarium de la trajectoire photographiée du PAN montre que celui-ci a parcouru une distance d'environ 5° durant la pose photographique.

De plus, contrairement à ce qui est indiqué par le témoin (« *Ce dernier se déplace de haut en bas en diagonale.* »), la trajectoire du PAN est faiblement inclinée, presque horizontale, et non diagonale (Figure 7).

Cette incohérence peut s'expliquer par le fait que le témoin se base très vraisemblablement sur ce qu'il voit sur la photo, et non sur ce qu'il a réellement vu de ses yeux, car la photo du PAN est visiblement fortement inclinée (perpendiculaire) par rapport à la réalité.

Le témoin indiquant que le PAN se déplaçait en diagonale du haut vers le bas, cela signifie que la trajectoire du PAN était orientée du Nord vers le Sud.

Il est à noter que le témoin se trompe en déclarant que la trajectoire du PAN était en diagonale et de haut en bas. En réalité, la trajectoire du PAN par rapport aux étoiles montre qu'elle était à peu près parallèle à l'horizon. Cette erreur est vraisemblablement due à une mauvaise interprétation du témoin, qui se base uniquement sur ce qu'il voit sur la photo du PAN, et non sur ce qu'il a vu en réalité. Cette erreur a également vraisemblablement pour origine le fait que le témoignage est plutôt tardif (observation faite en août, questionnaire rempli en décembre). Cette erreur d'interprétation permet également d'expliquer pourquoi le témoin parle d'une unique structure rectangulaire plate.

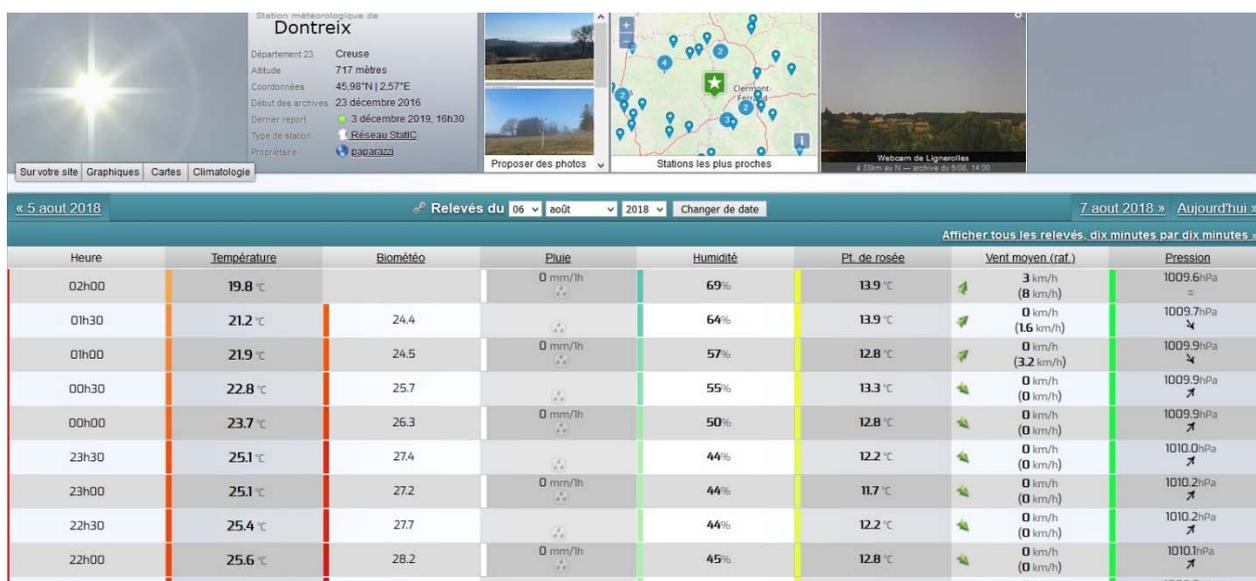
Figure 8 : situation météo (image : Infoclimat)

Situation météo : la station météorologique la plus proche ayant conservé des archives en date de l'observation est celle de Dontreix (23), située à 10 km à l'Est du lieu d'observation. Les données indiquent l'absence de pluie, une température comprise entre 25 et 26°C et un vent nul pouvant souffler du Nord-Ouest (Figure 8).

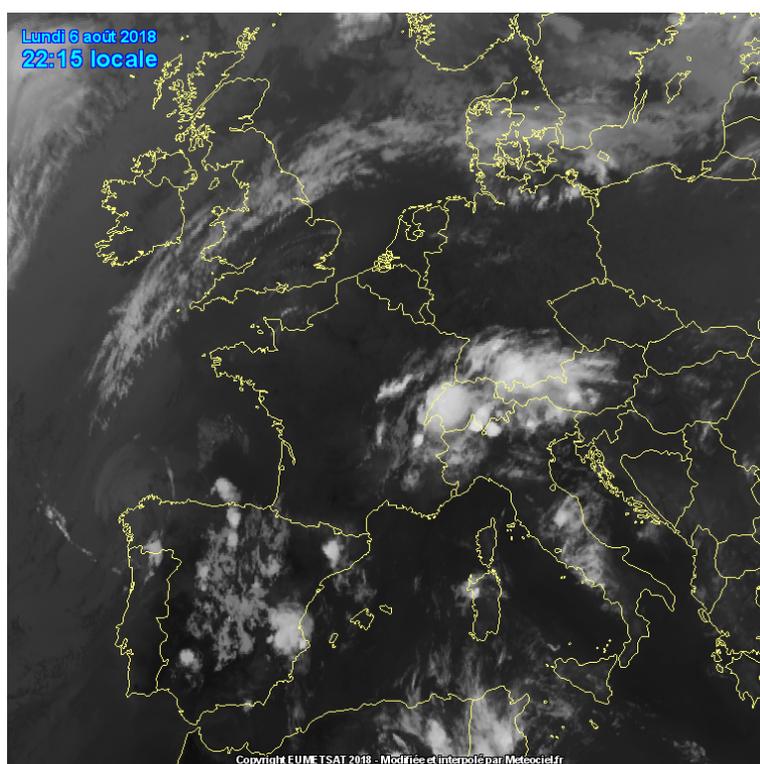
Figure 9 : situation météo (image : Meteociel)

Les images satellites confirment que le ciel était très bien dégagé le soir du 6 août 2018, avec néanmoins la présence de quelques nuages lointains à l'Est (Figure 9).

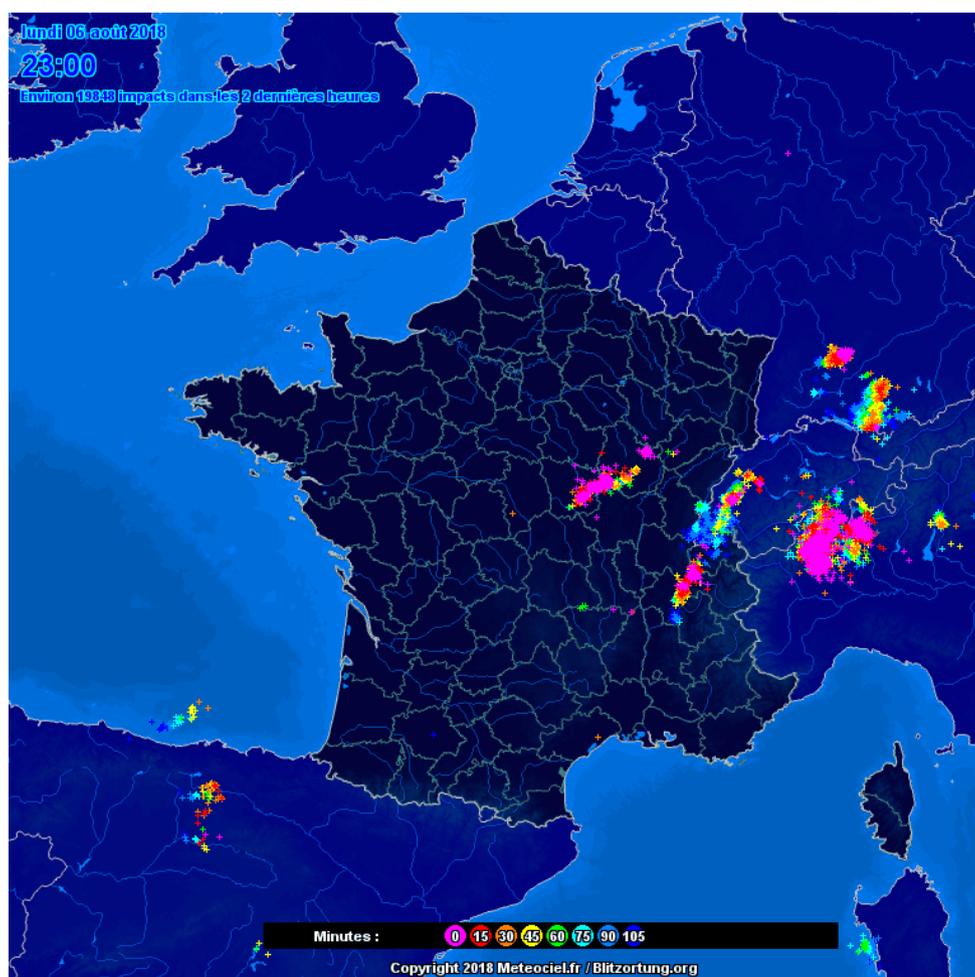
Figure 10 : activité orageuse le soir du 6 août 2018 (image : Meteociel)

Il est à noter que le témoin indique que le PAN était situé à proximité d'un phénomène d'éclairs de chaleur. Une reconstitution de l'activité orageuse montre qu'il y avait de nombreux éclairs au-dessus du Sud du département de la Nièvre, à environ 150 km au Nord-Est du lieu d'observation. La direction de cette activité orageuse est tout à fait cohérente avec celle du PAN (Figure 10)

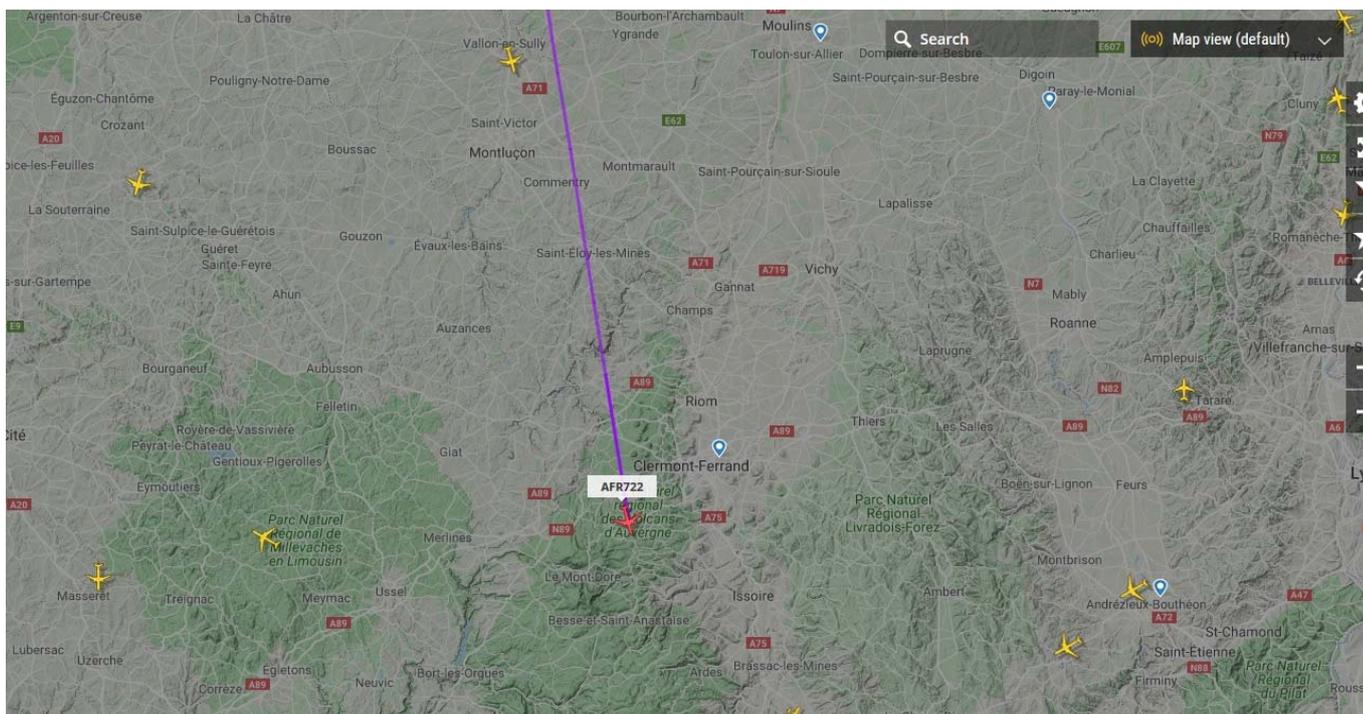
Figure 13 : exemple d'un vol international en partance de Paris (image : Flightradar24)

Même s'il n'est pas possible d'identifier formellement l'avion photographié par le témoin, il est à noter que les vols internationaux en partance de Paris et à destination de l'Afrique passent sur une trajectoire cohérente avec celle du PAN (Figure 13).
