## COMPTE RENDU D'ENQUÊTE

### CAS D'OBSERVATION

**METZ (57) 18.09.2019**

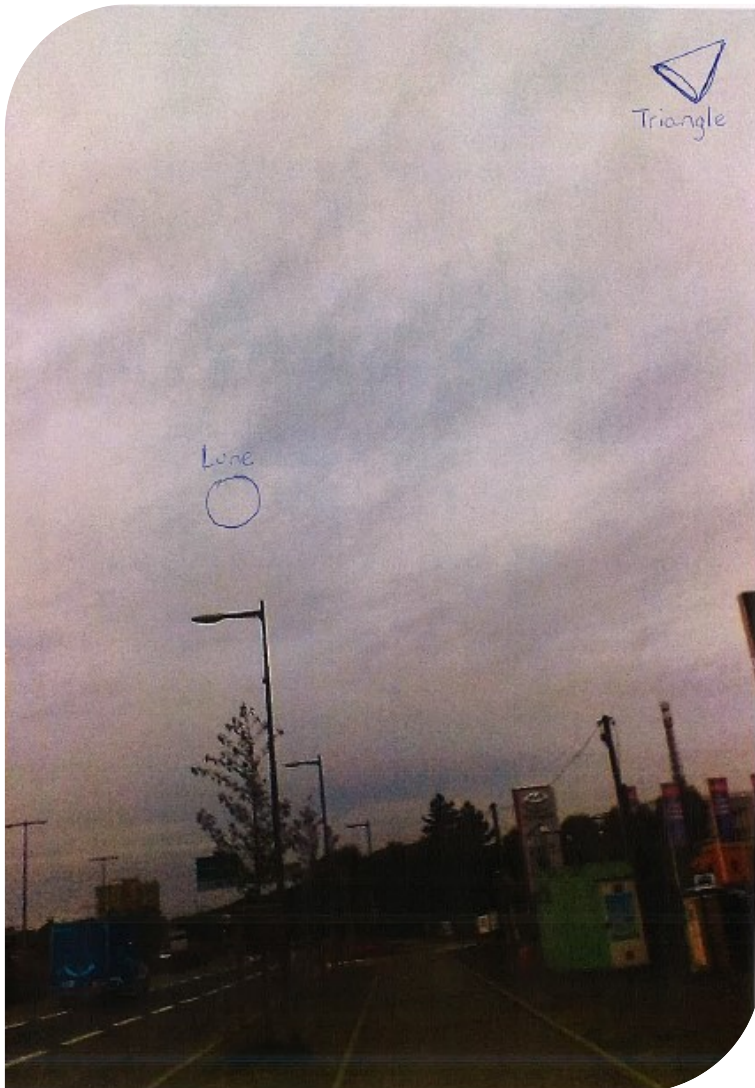
Croquis réalisé par le témoin.  
(Fourni en annexe du questionnaire)

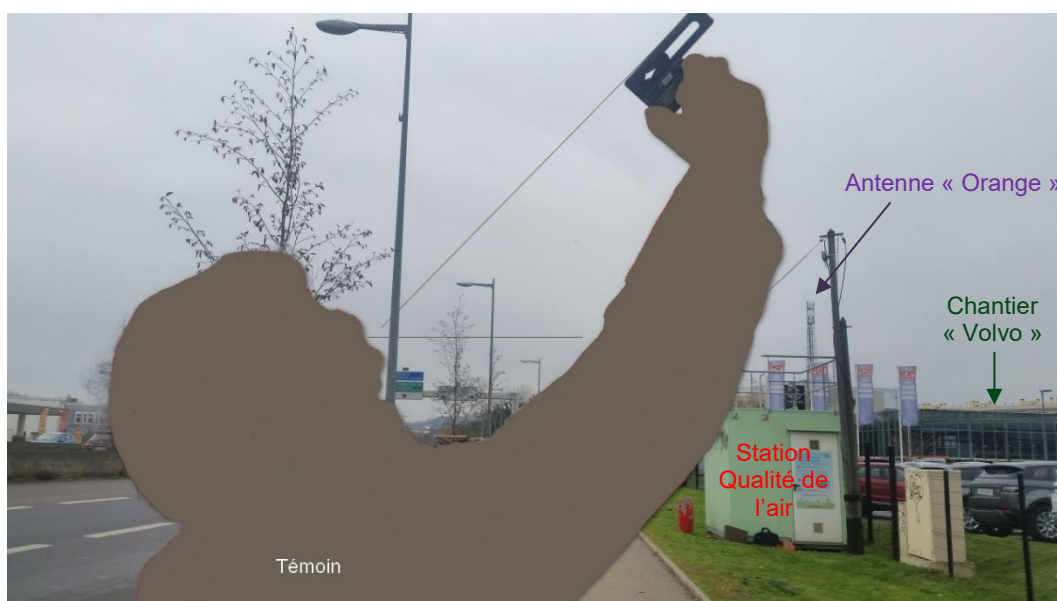
Vue du témoin mesurant la hauteur angulaire du PAN. La Lune est figurée devant lui et l'on peut repérer l'autoroute, la station de mesure de qualité de l'air, au loin l'antenne « Orange » ainsi que le chantier du garage « Volvo » en construction.

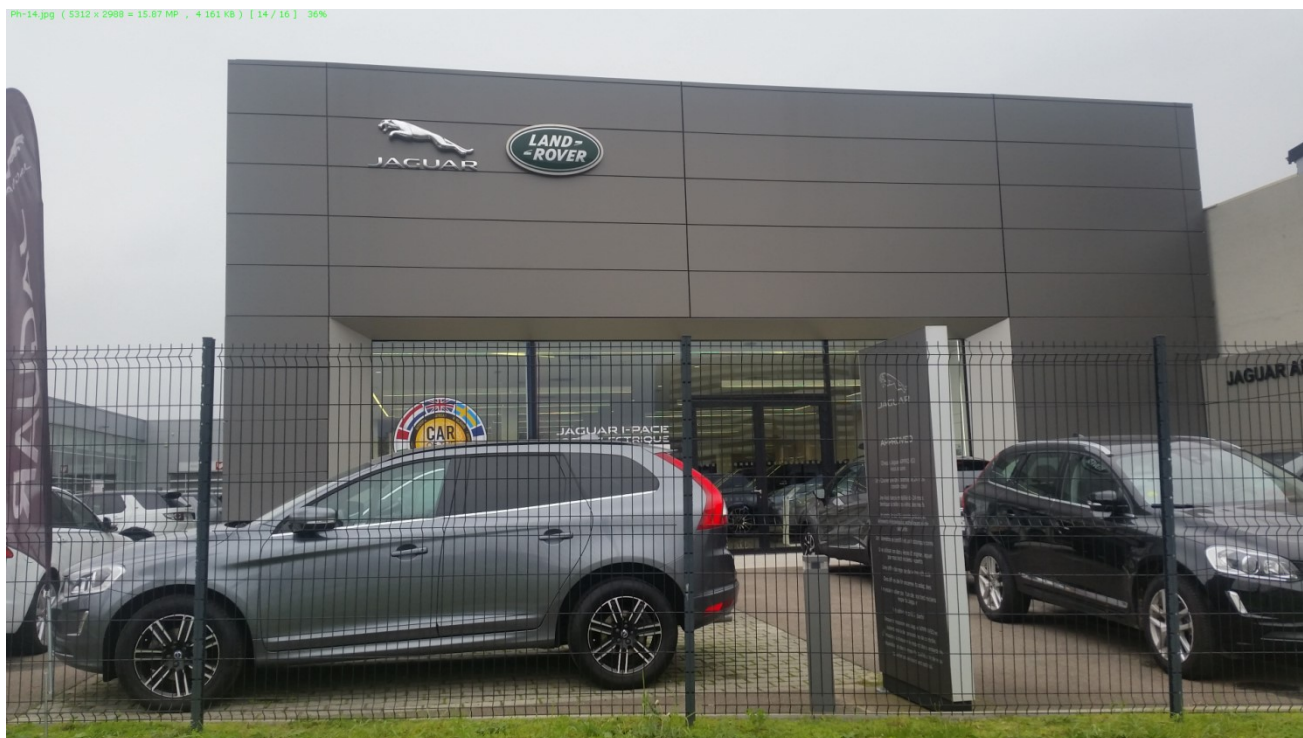
Vue du garage « Land-Rover » situé sur la droite du témoin et au-dessus duquel il aurait observé le PAN immobile dans le ciel à environ 45° de hauteur angulaire (mesure 48° le 06/12/2019).

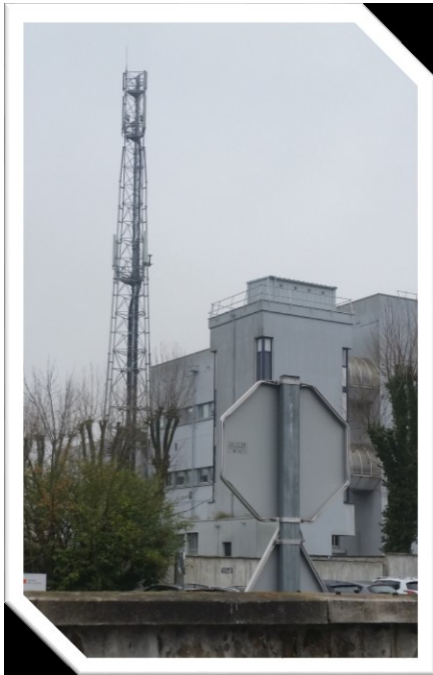
## ANNEXE 5a

### Potentielles perturbations sur le réseau de téléphonie mobile

L'entreprise « Orange » sise au 5 de la rue Périgot, soit dans le prolongement de la rue des Alliés, possède une antenne relais.

Voir son emplacement en [Annexe 5a](#)

**Ils ont constaté sur plusieurs antennes et pas uniquement celles du site Arsenal, des dégradations des signaux 2G, 3G et 4G.**

**Ils n'arrivent pas à expliquer pourquoi vu les conditions climatiques. »**

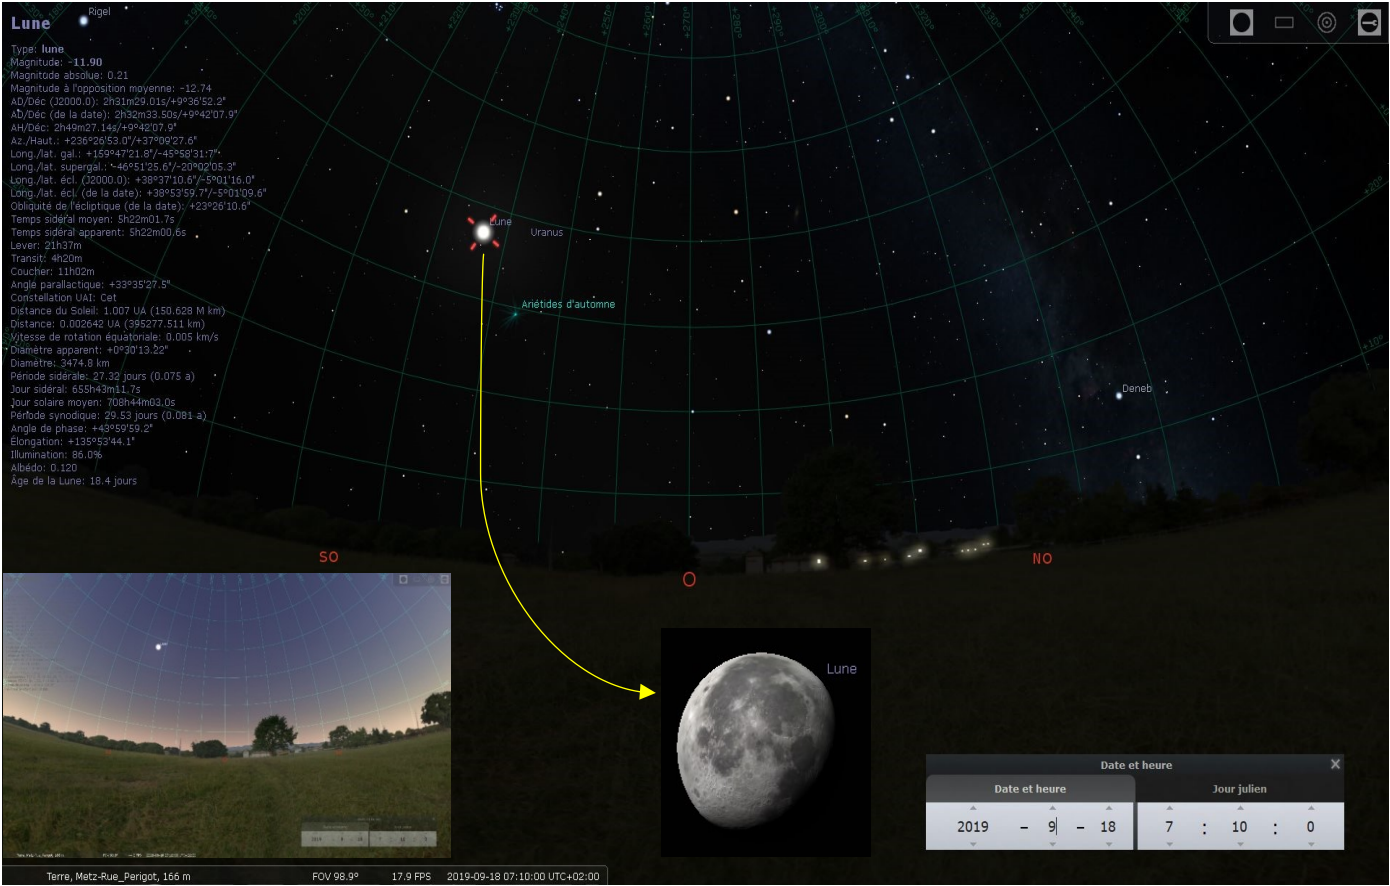
Situation astronomique

Soleil : azimut 85° haut : -1° (lever à 07h16)  
Lune : azimut 236°42' haut : 37°02' Age : 18.4 jours
