Groupe d'Etudes et d'Information sur  
les Phénomènes Aérospatiaux Non identifiés

## COMPTE RENDU D'ENQUÊTE

### CAS D'OBSERVATION

**HASNON (59) 05.04.2020**

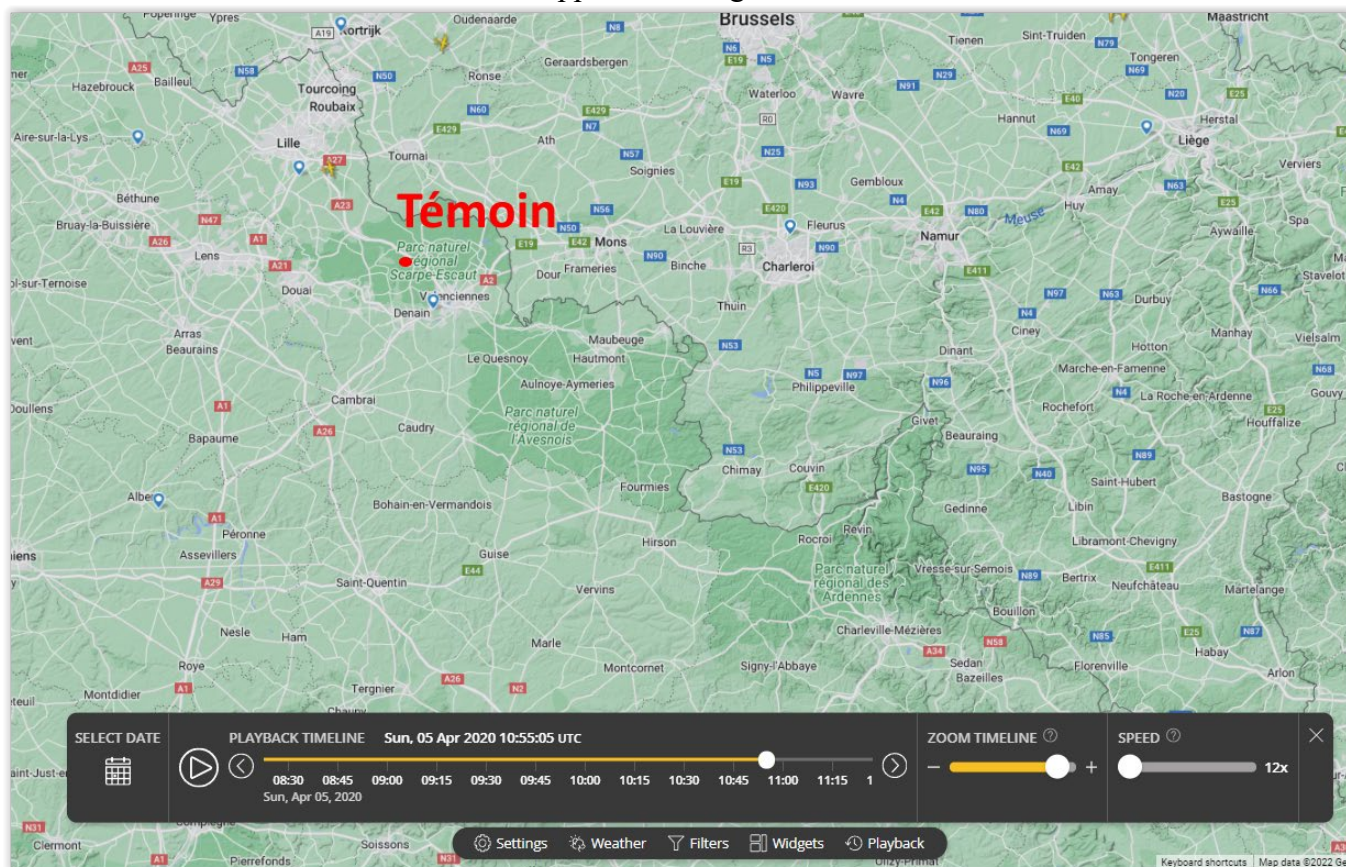
Fig 4 : Aéronautique (Source : « Flightradar24 »)

Aucun aéronef n'est présent le 5 avril 2020 à 10h55 UTC soit 12h55 heure locale. L'application Flightradar24 signale uniquement les aéronefs avec un transpondeur en fonctionnement.

Concernant l'identification de cet avion, nous n'en avons pas trouvé trace sur l'application FlightRadar24. Cela ne signifie toutefois pas qu'aucun aéronef était présent. Il peut s'agir d'un avion dont le transpondeur était éteint (avion militaire ou avion civil).

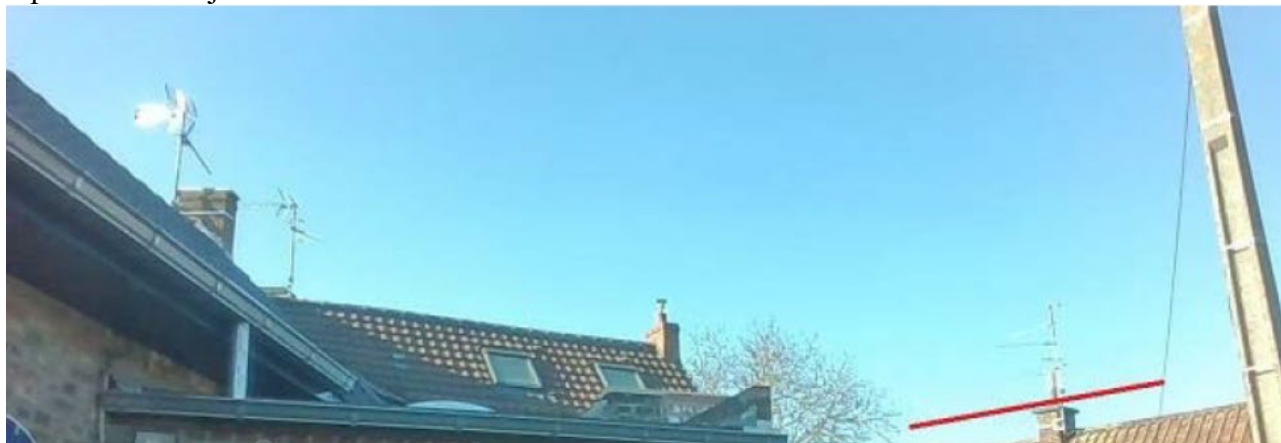
Fig 5 : Photo du témoin tronquée pour respecter l'anonymat du témoin

Photo transmise par le témoin et indiquant le point de vue de l'observation. Le tracé en rouge représente la trajectoire du PAN.
