Groupe d'Etudes et d'Information sur les Phénomènes Aérospatiaux Non identifiés

## COMPTE RENDU D'ENQUÊTE

### CAS D'OBSERVATION

**CUTTOLI-CORTICCHIATO (20) 07.04.2021**

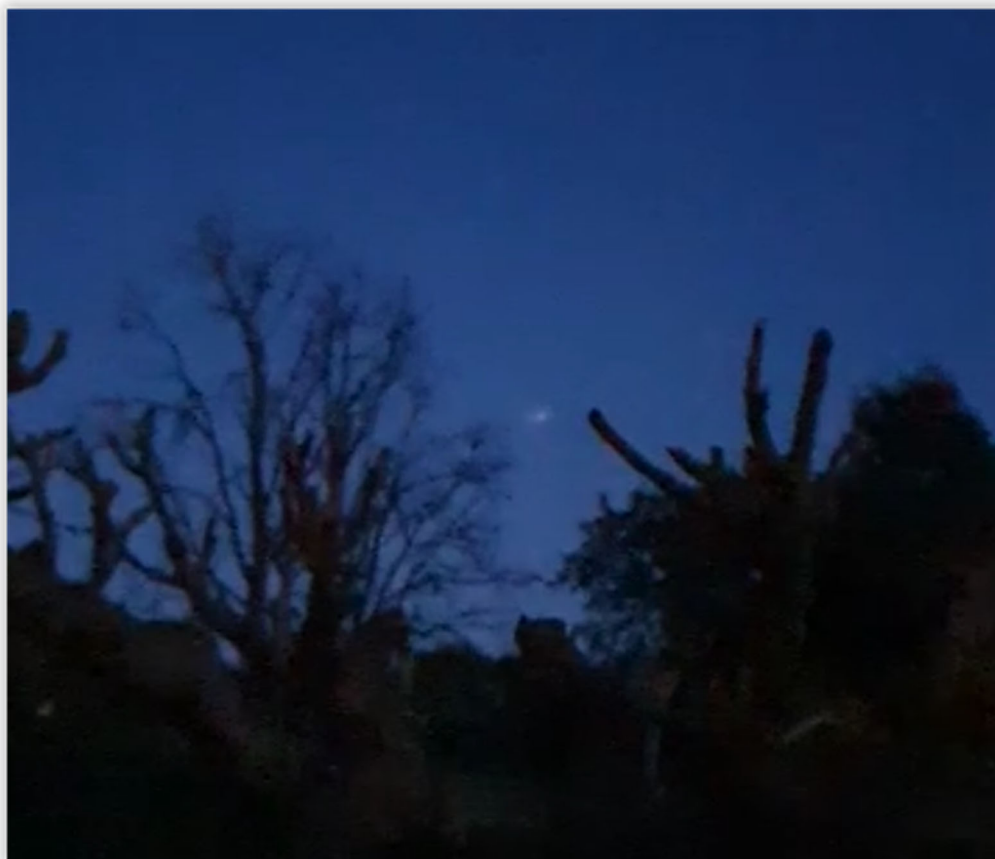
Source : extrait vidéo témoin

Le témoin a pu réaliser avec son smartphone une courte vidéo du PAN qui est bien visible pendant quelques secondes et apparaît sous la forme d'une tâche blanche diffuse se déplaçant assez rapidement vers l'horizon :

Notons que la date de la vidéo est erronée, l'horodatage étant probablement faux (08 avril 2021 à 08h34'52'' alors que l'observation a eu lieu le soir du 07 avril à 20h30).

Dans la vidéo prise par le témoin, la forme du PAN n'est pas clairement visible, apparaissant comme un large point diffus sur les bords et plus concentré au centre, en raison de la mauvaise définition de la caméra du smartphone ayant servi à faire la vidéo. Il est ainsi possible qu'en réalité, la forme du PAN soit celle d'un « papillon », correspondant à l'éjection de manière symétrique des gaz de part et d'autre de l'étage (voir également les exemples plus nets pages précédentes) :

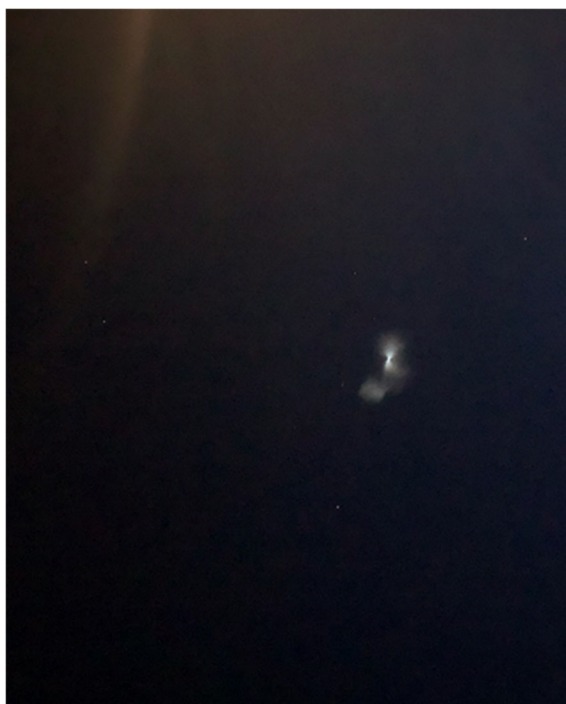
Exemple de photos de l'observation du 21 avril 2022 :

En s'appuyant sur les experts CNES de la surveillance de l'espace et des lanceurs, le GEIPAN a analysé ces observations et a pu les expliquer par des événements qui se produisent lors de la séquence de désorbitation du deuxième étage du lanceur Falcon 9 de la société SpaceX.
