Toulouse, le 10/07/2024

COMPTE RENDU D'ENQUÊTE

CAS D'OBSERVATION

[D5E4] de PORGE (LE) (33) vers SAUMOS (33) 07.10.2021

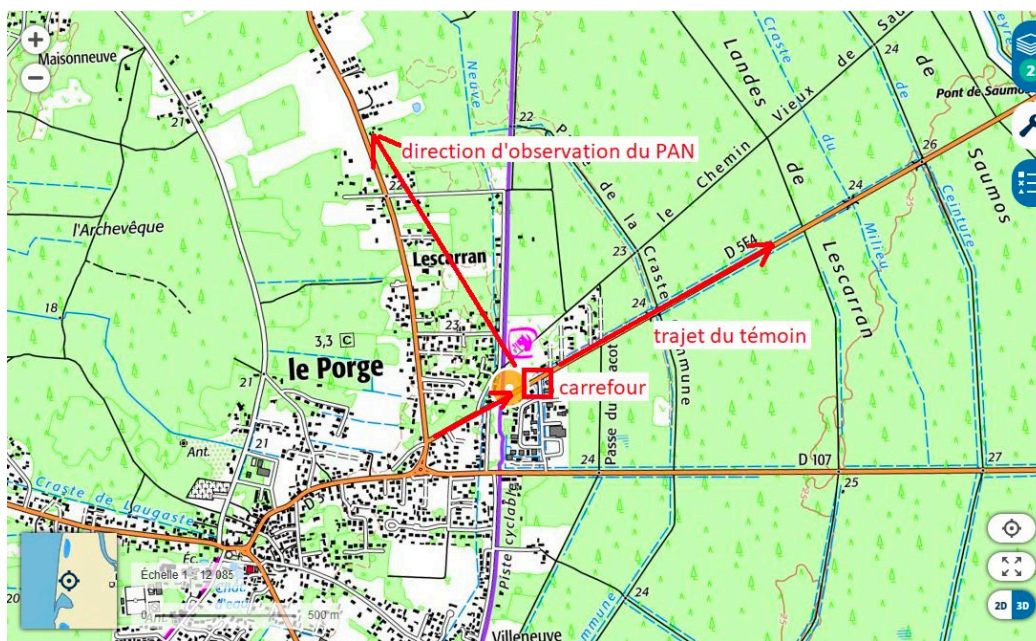
Figure 2 : reconstitution du lieu d'observation (image : Géoportail)

La première observation a eu lieu à 18h00 alors que le témoin circulait sur la D5E4 entre Le Porge Océan (33) et Saumos (33). Le témoin a découvert le PAN alors qu'il était au Porge (33), par sa fenêtre gauche, c'est-à-dire vers le nord-ouest. Il s'est arrêté au stop au carrefour de l'avenue du Médoc et de la rue du Motrio pour prendre des photos du PAN (figures 1 et 2).

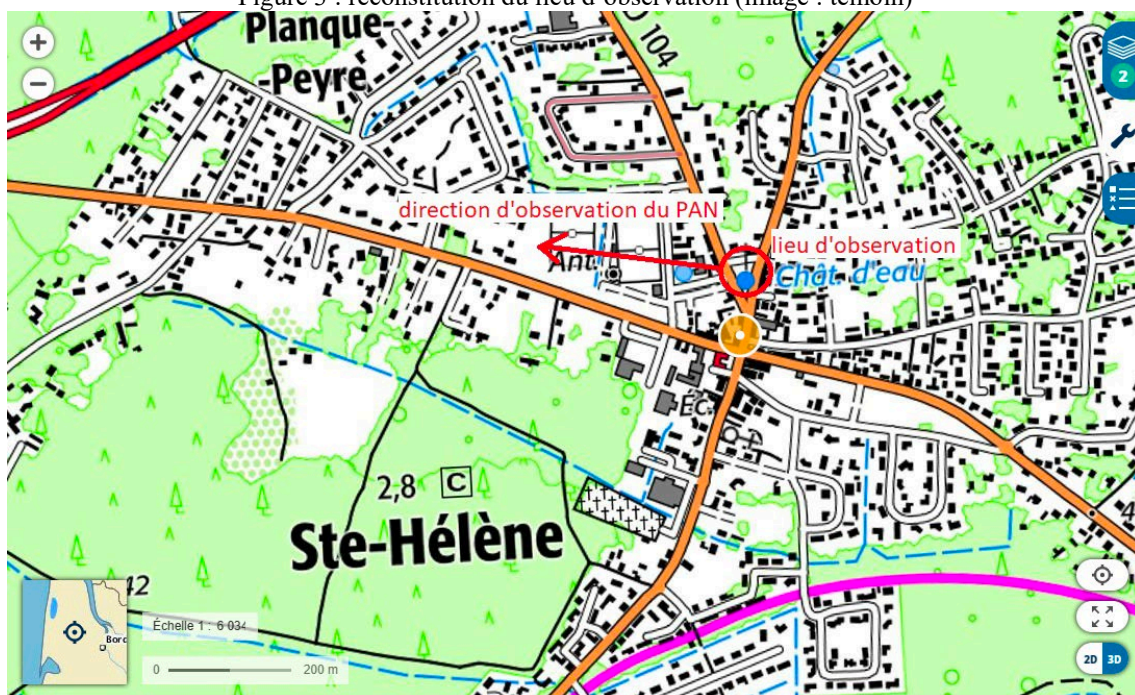
Figure 4 : reconstitution du lieu d'observation (image : Géoportail)

La seconde observation a eu lieu à 18h40 depuis la commune de Sainte-Hélène (33), à 18 km au nord-est du premier lieu d'observation, plus précisément depuis la place du 8 mai 1945. Le témoin a pu mesurer l'azimut du PAN à 280° , c'est-à-dire vers l'ouest (figures 3 et 4).

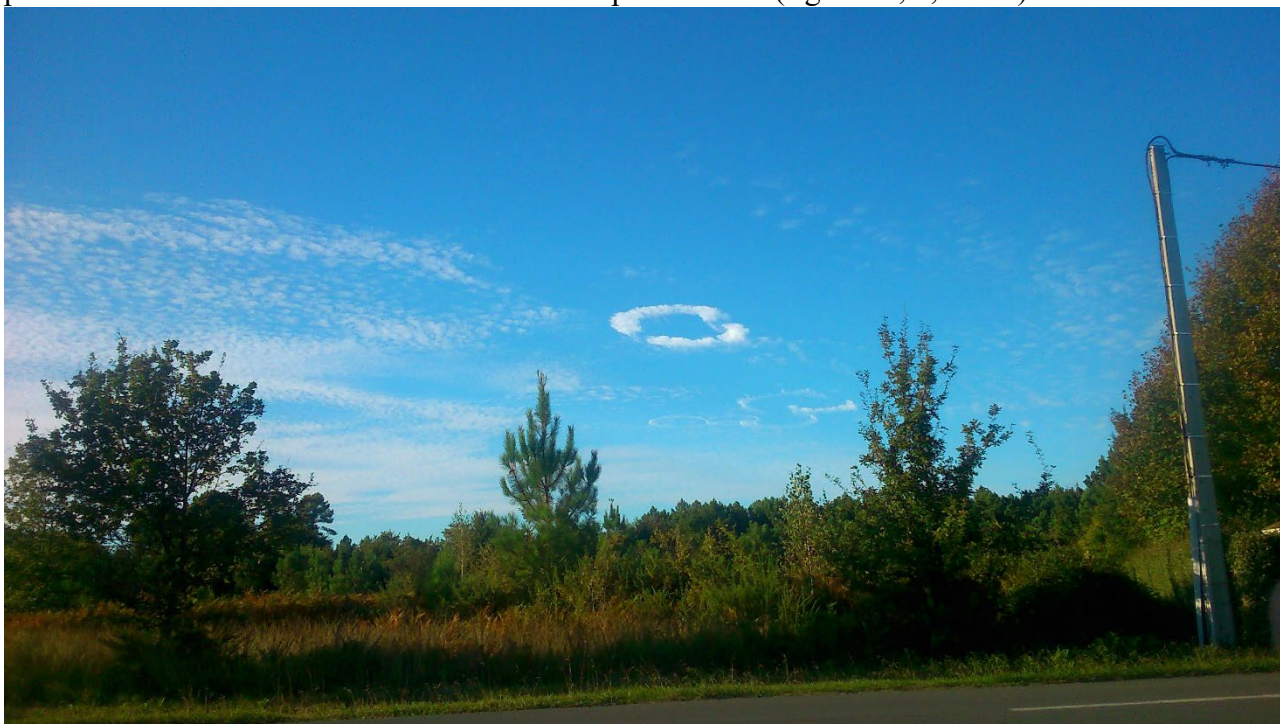
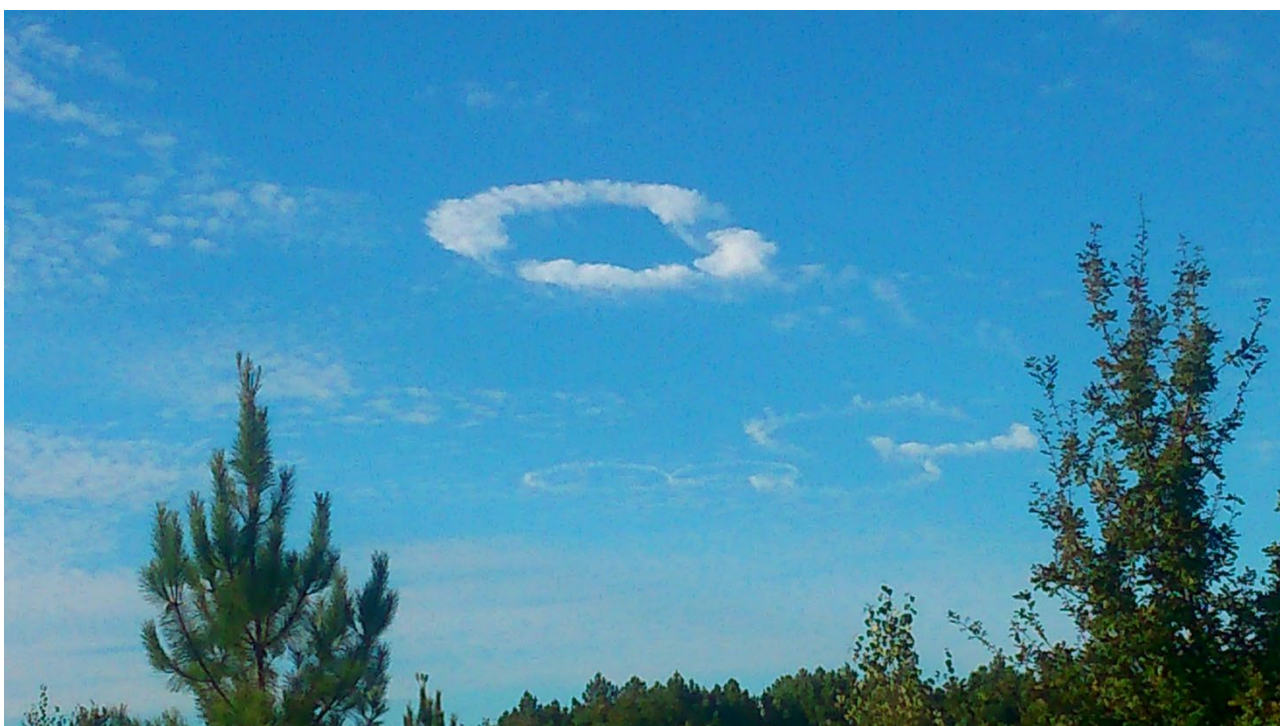
Les métadonnées Exif montrent que les 3 premières photographies ont été prises le 7 octobre 2021 à 18h02, avec un temps de pose très court (1/1000, 1/1250 et 1/1600 secondes), sans flash.

Le PAN y apparaît sous la forme de 5 cercles nuageux, comme décrit par le témoin. Les éléments du paysage permettent de confirmer que le témoin se trouvait bien au stop de l'avenue du Médoc. Les photos sont zoomées au fur et à mesure de leur prise de vue (figures 5, 6, 7 et 8).

Figure 5 : photographie du PAN (image : témoin)

L'aspect visuel du PAN sur les photos évoque des traînées de condensation, et leur forme circulaire est très cohérente avec des avions de chasse effectuant des trajectoires circulaires. De tels exemples ne manquent pas : [Etrange cercle nuageux dans le Limousin - Actualités La Chaîne Météo \(lachainemeteo.com\)](#) , [Nous vous révélons ce que cachent ces mystérieux cercles apparus dans le ciel de la région Occitanie \(francetvinfo.fr\)](#) , [Nuages mystérieux dans le ciel de Gironde : l'explication \(sudouest.fr\)](#)

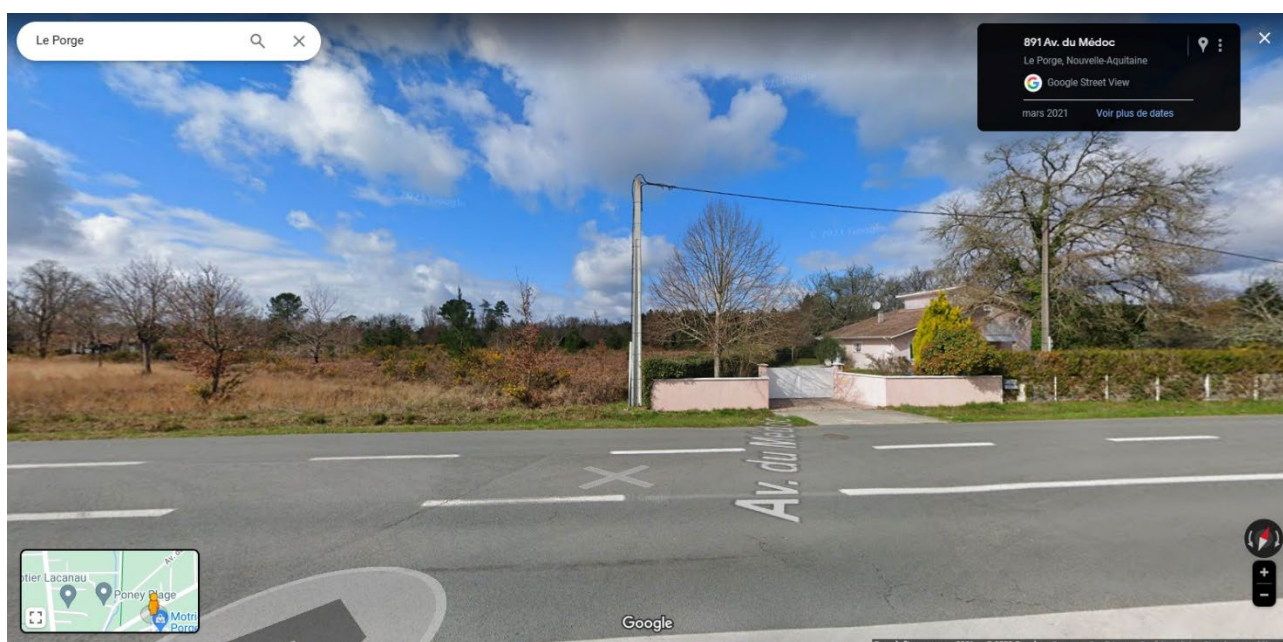
Figure 8 : reconstitution du lieu d'observation (image : Google Street View)

Les métadonnées Exif de la dernière photo montre qu'elle a été prise le 7 octobre 2021 à 18h40, avec un temps de pose très court (1/1000 secondes), sans flash.

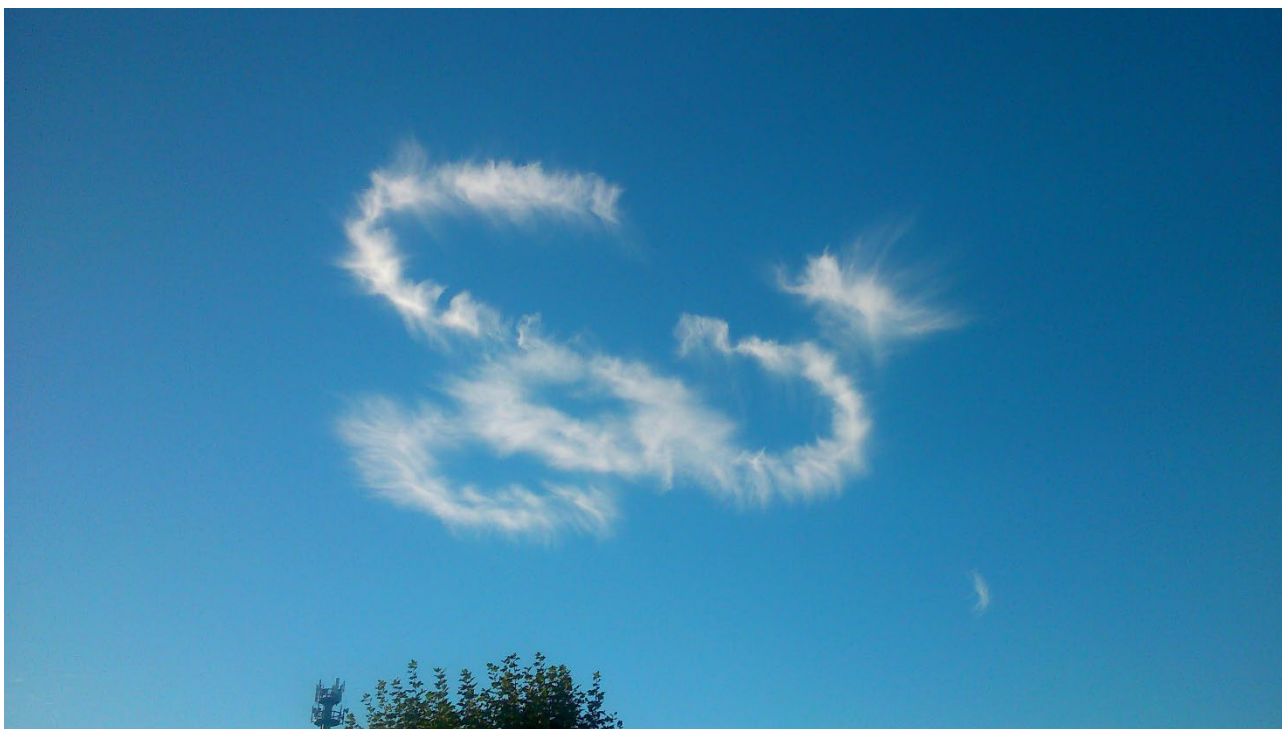
Le PAN y apparait sous la forme d'un grand nuage en forme de cercle, avec trois branches courbées comme décrit par le témoin. Le sommet d'une antenne relais visible sous le PAN permet de confirmer que le témoin était effectivement sur la place du 8 mai 1945 à Sainte-Hélène lors de la prise de vue, et que le PAN était effectivement vers l'ouest (figures 9 et 10).

Figure 9 : photographie du PAN (image : témoin)

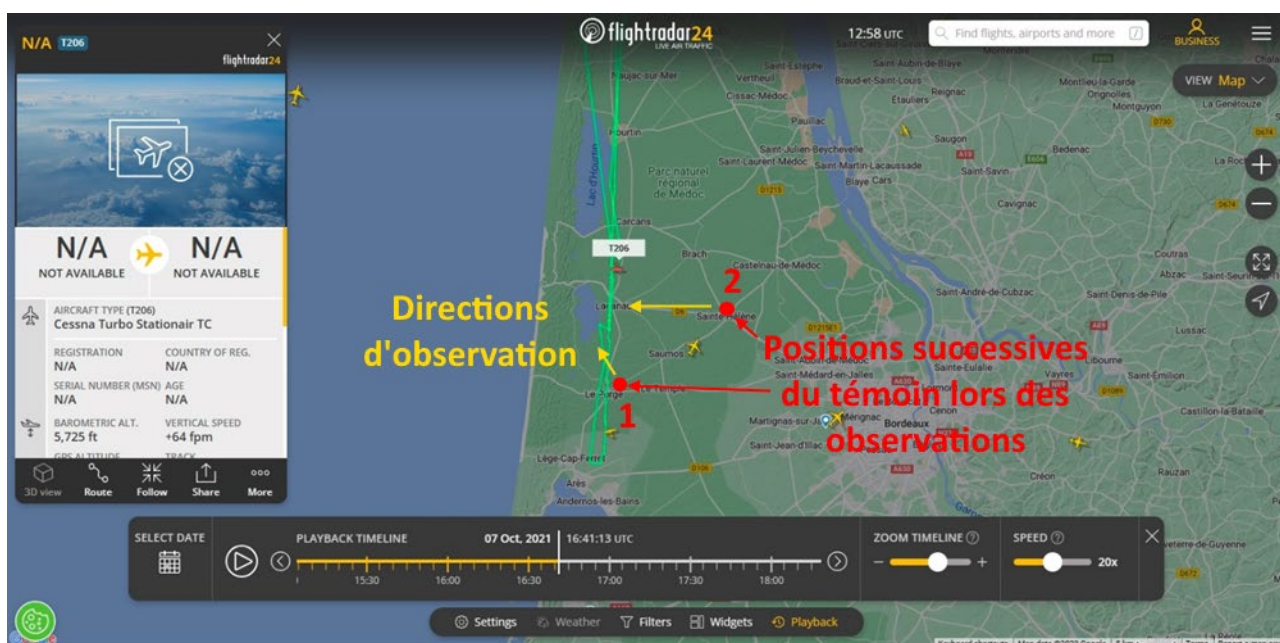
Ce m me avion  tait toujours pr sent dans l'axe d'observation du PAN   18h40 (figure 16).

Figure 16 : situation a ronautique (image : Flightradar24)

Nous avons en revanche vu dans la situation aéronautique qu'un petit avion de tourisme, un Cessna T206H Turbo Stationair (vol FHSIG), effectuait des va-et-vient à l'ouest de la position du témoin vers 18h40, heure de l'observation. Il était déjà présent vers 18h, heure de la première observation, également vers l'ouest.

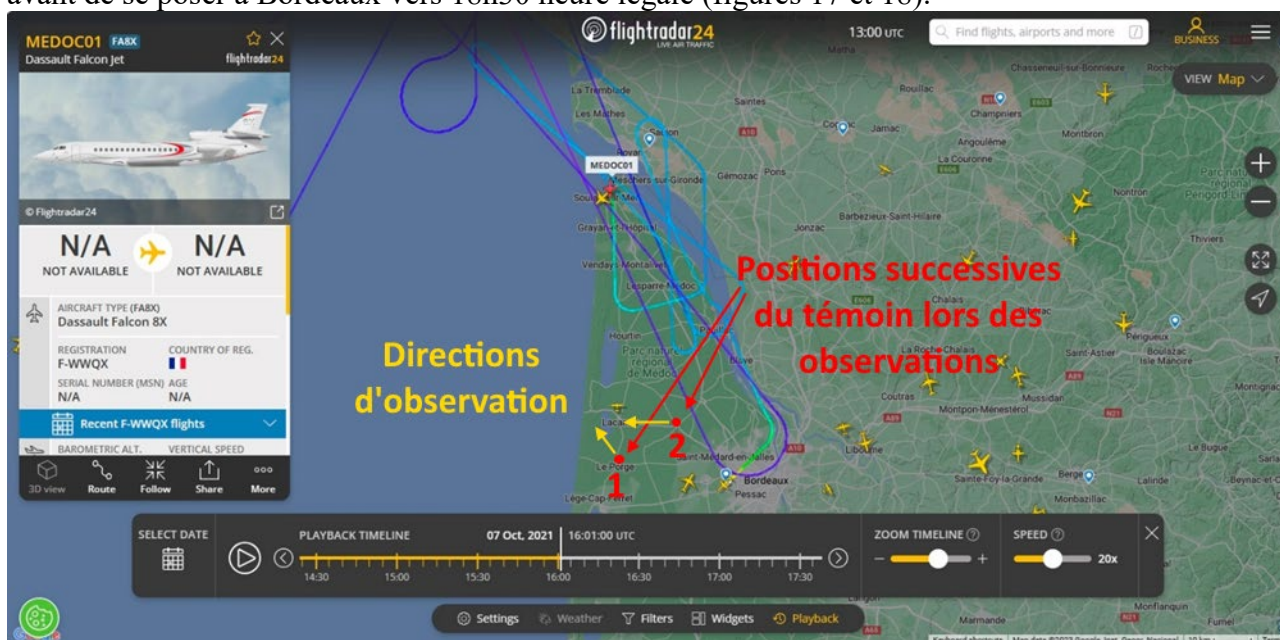
Par ailleurs, un avion Dassault Falcon 8X de la société Dassault Falcon Jet effectuait des boucles au-dessus du Nord du département de la Gironde, à une soixantaine de km au Nord du lieu d'observation, avant de se poser à Bordeaux vers 18h30 heure légale (figures 17 et 18).

Figure 17 : situation aéronautique (image : Flightradar24)

Figure 18 : situation aéronautique (image : Flightradar24)

Nous avons vu dans la **situation aéronautique** qu'un Dassault Falcon 8X effectuait des boucles au-dessus de la Gironde au moment de l'observation, ce qui pourrait éventuellement correspondre, bien que cet avion n'ait pas effectué de boucles très serrées pouvant engendrer des cercles bien définis et que la direction d'observation ne se trouve pas là où ce Falcon 8X évoluait.

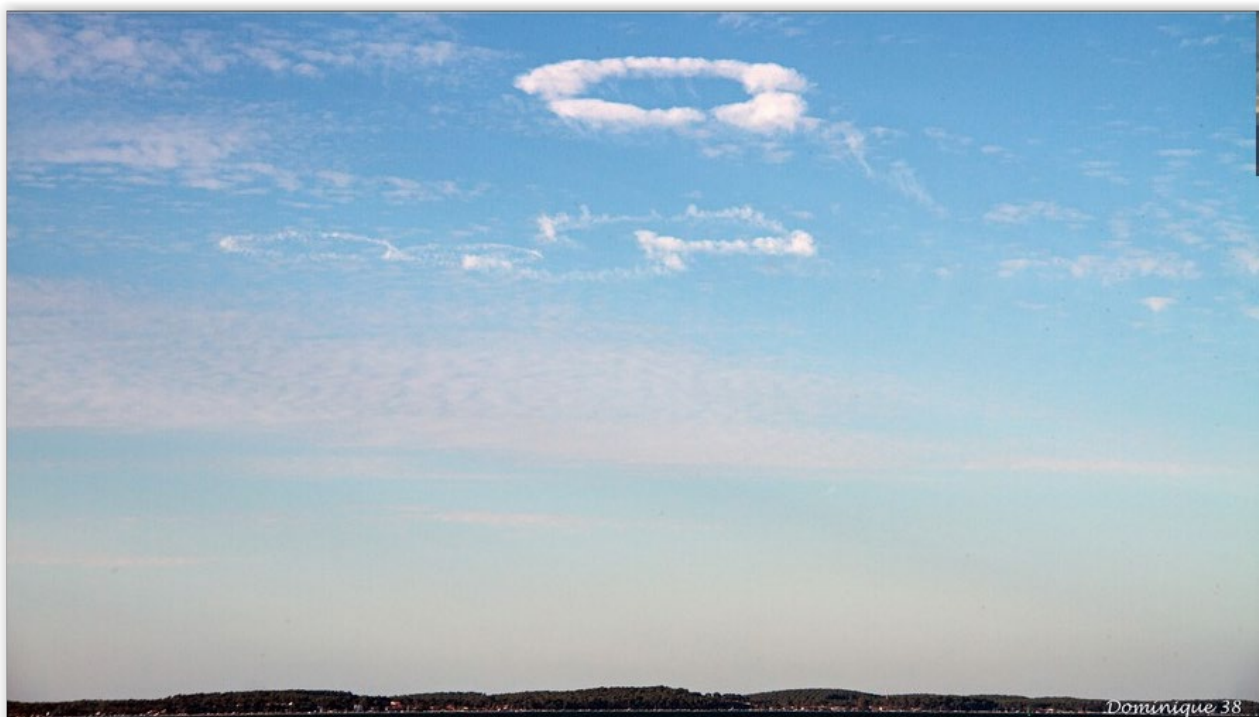
Figure 19 : photographie prise par l'internaute et publiée sur le site Infoclimat (source : Infoclimat)

Ces formations nuageuses sont identifiées par l'internaute ayant réalisé la photographie comme étant des ronds formés par des avions.

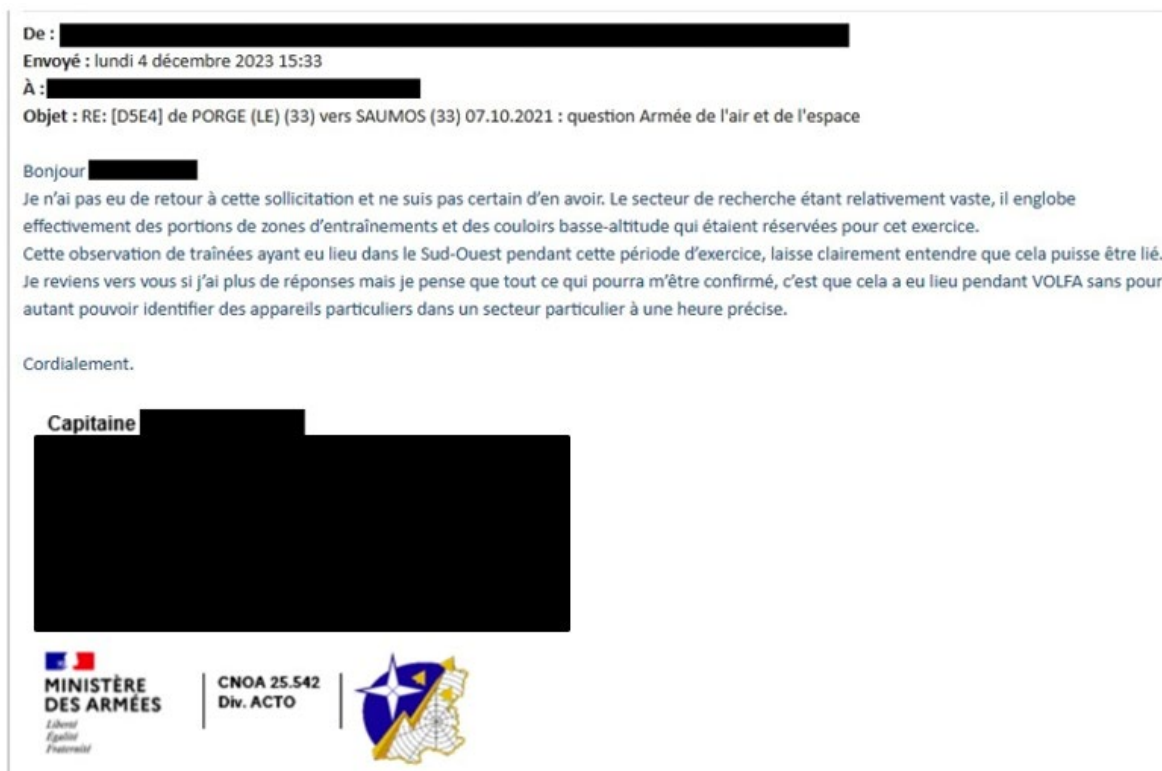
Figure 20 : réponse du contact du GEIPAN auprès de l'armée (image : GEIPAN)

Les bases aériennes 106 de Mérignac (33), 118 de Mont-de-Marsan (40) et 120 de Cazaux (33) ont été contactées par mail pour savoir si les photographies du PAN pourraient correspondre à des avions de l'exercice Volfa 2021. De même, un contact du GEIPAN auprès de l'armée a été sollicité. La réponse de ce dernier, envoyée le 5 décembre 2023, indique que le secteur où se situait le PAN englobe effectivement des portions de zones d'entraînements et des couloirs basse-altitude réservés à

l'exercice Volfa 2021. De plus, l'observation de traînées de condensation laisse clairement entendre que le PAN puisse être lié à cet exercice militaire (figure 20).

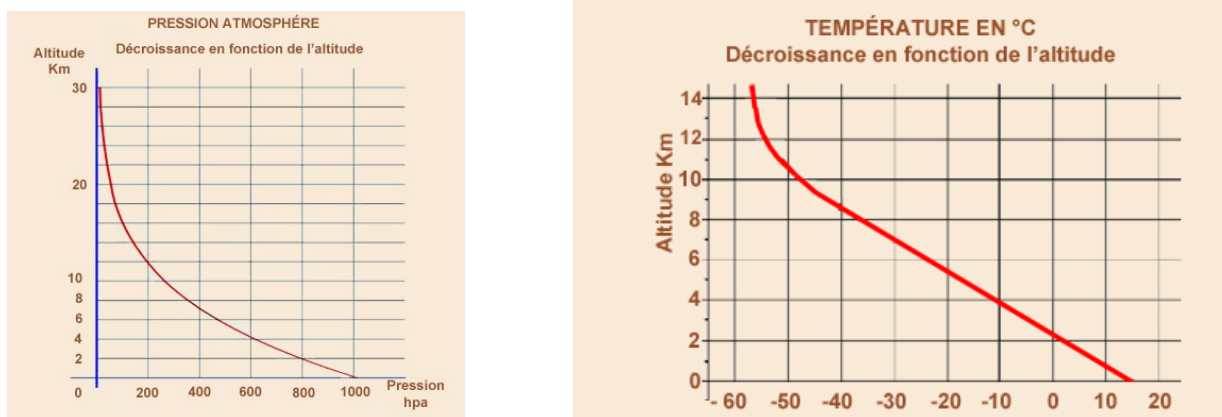
En effet, les conditions fournies à cette altitude sont (cf. Fig.25) une pression de l'ordre de 600hPa et une température de l'ordre de -7°C. Cette température est bien au-dessus des -32°C max requis sous 600hPa pour formation de contrails (cf. Fig.5)

Fig. 25- Pression et température en fonction de l'altitude (<https://www.lavionnaire.fr/>)

Ceci ne permet donc pas de valider l'hypothèse de l'Alpha Jet ni a fortiori celle du Cessna
