COMPTE RENDU D'ENQUÊTE

CAS D'OBSERVATION

PIERRELATTE (26) 22.06.2023

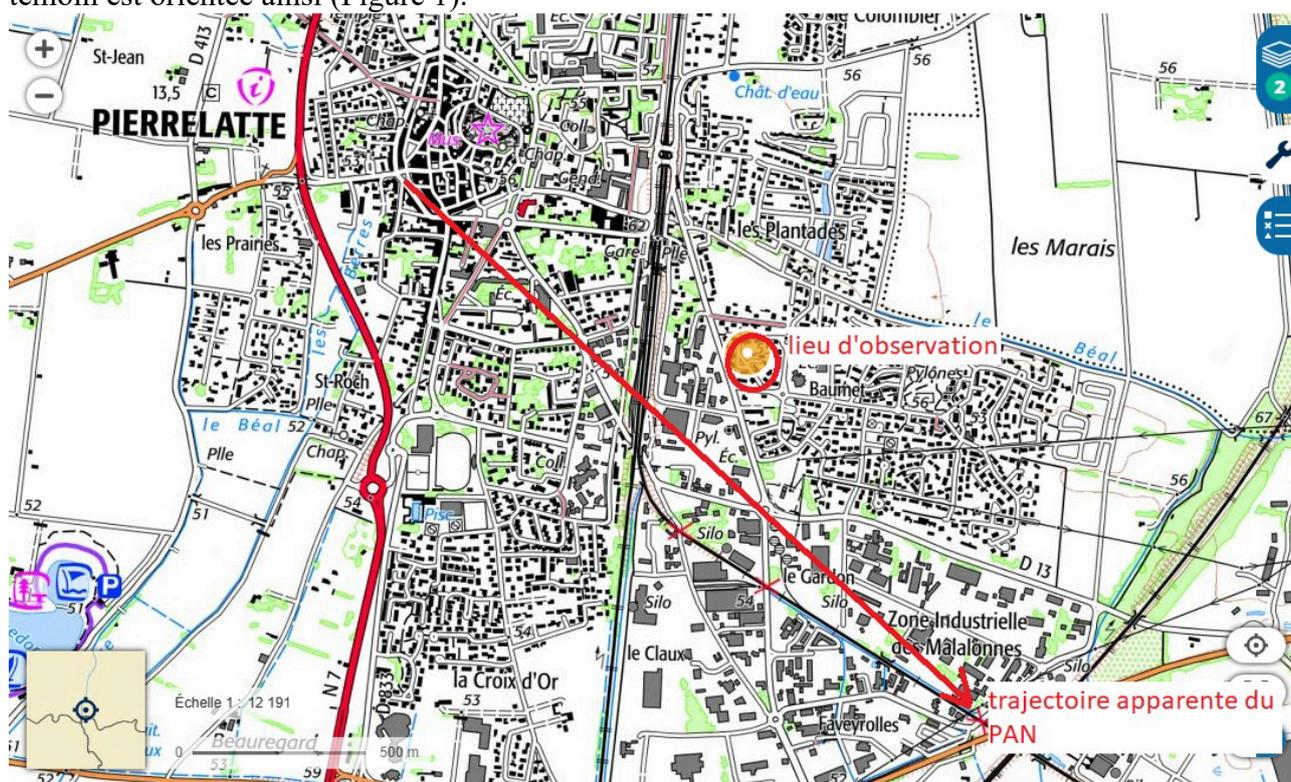
Figure 1 : reconstitution du lieu d'observation (image : Géoportail)

L'observation a été faite depuis le domicile du témoin à Pierrelatte (26). Le PAN avait une trajectoire orientée du Nord-Ouest vers le Sud-Est, passant au Sud du lieu d'observation, puisque la terrasse du témoin est orientée ainsi (Figure 1).

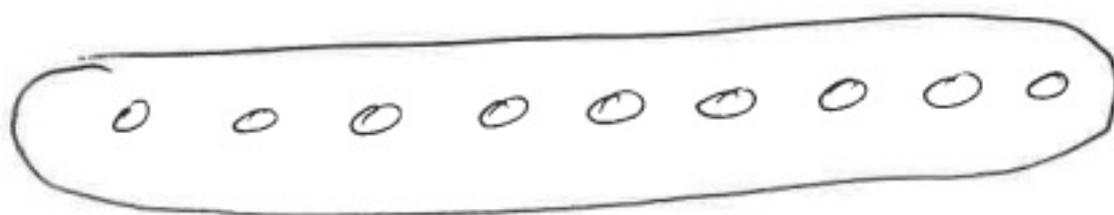
Figure 2 : croquis du PAN (image : témoin)

Le PAN est décrit comme un gros cigare sombre d'environ 25 mètres de long (estimation du témoin), avec des hublots lumineux comme un éclairage intérieur de maison (Figures 2 et 3).

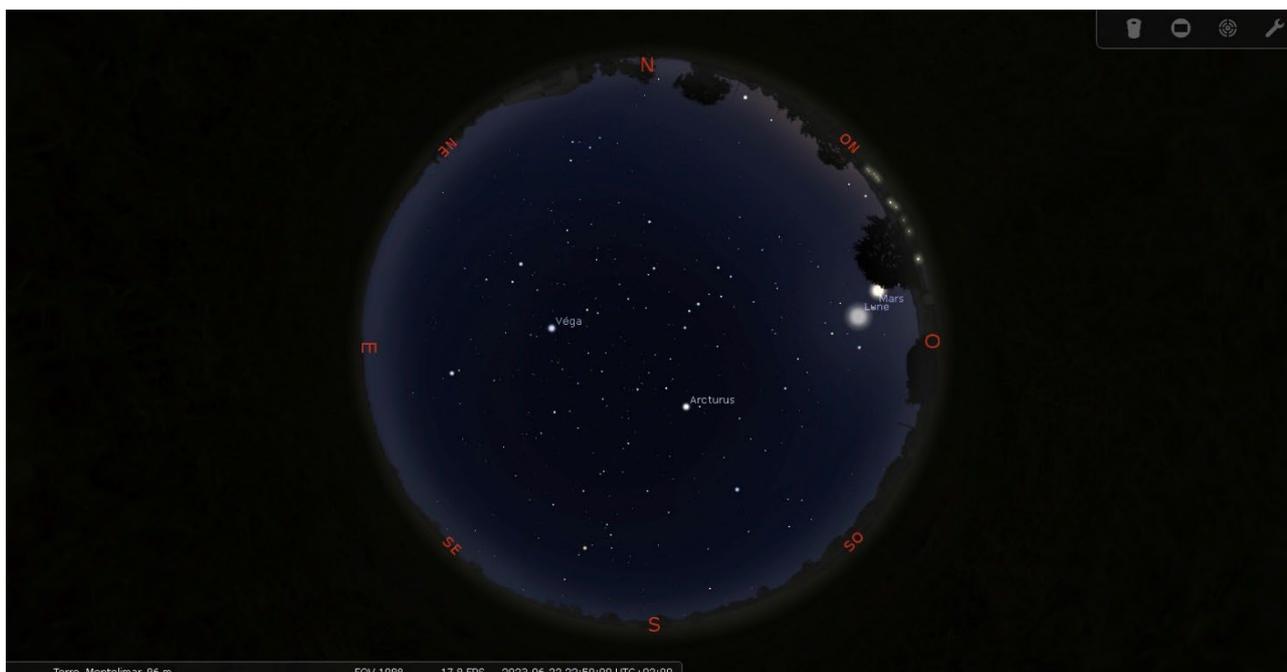
Figure 4 : situation astronomique (image : Stellarium)

Situation astronomique : une reconstitution sur Stellarium pour Montélimar (26), ville située à 21 km au Nord du lieu d'observation, le 22 juin 2023 à 22h50 montre la présence de la Lune en croissant à 18° de hauteur à l'Ouest. Deux planètes sont visibles à l'œil nu : Vénus (magnitude -4,58) à 12° de hauteur à l'Ouest, et Mars (magnitude 1,69) à 14° de hauteur à l'Ouest.

Les autres astres principaux sont les étoiles Arcturus à 62° de hauteur au Sud-Ouest et Véga à 52° de hauteur à l'Est (Figure 4).

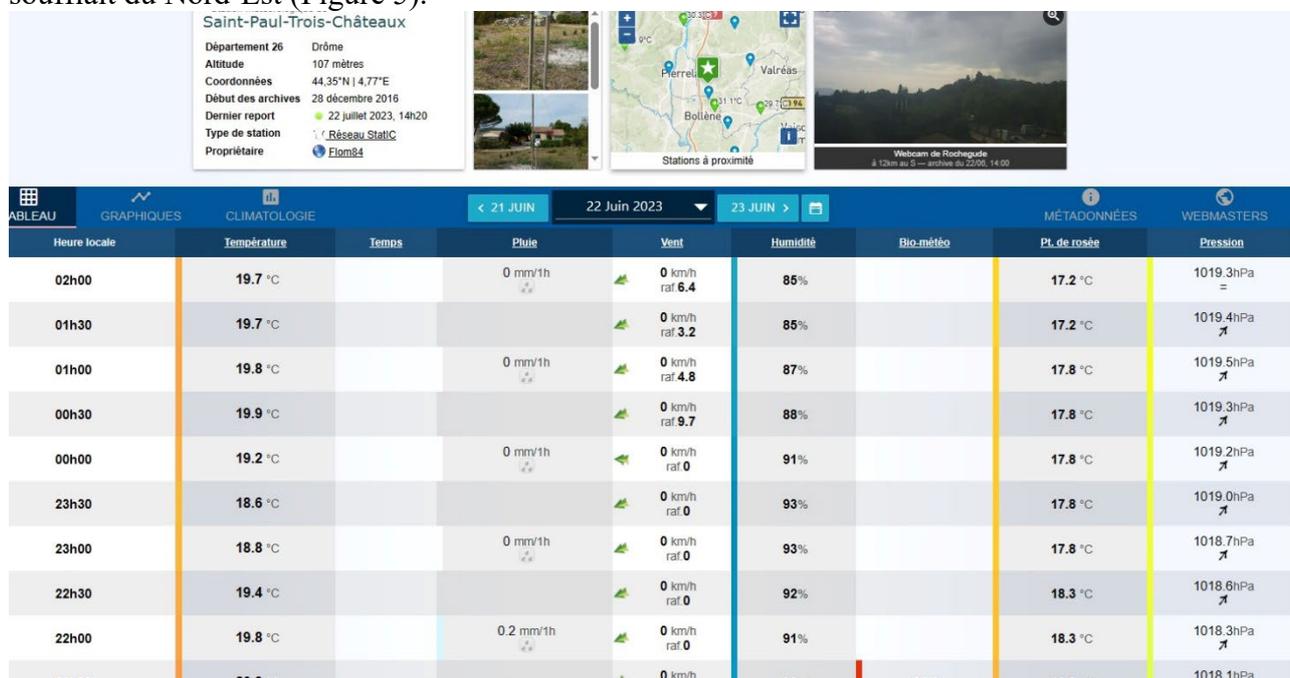
Figure 5 : situation météo (image : Infoclimat)

Situation météo : la station météorologique la plus proche ayant conservé des archives en date de l'observation est celle de Saint-Paul-Trois-Châteaux (26), située à 5 km au Sud-Est du lieu d'observation. Les données indiquent l'absence de pluie au moment de l'observation, mais il est à noter qu'il a plu durant une grande partie de la journée. La pluie s'est arrêtée peu avant l'observation, puisque 0,2 mm ont pu être mesurés entre 21h00 et 22h00. La température était de 19°C et un vent nul soufflait du Nord-Est (Figure 5).

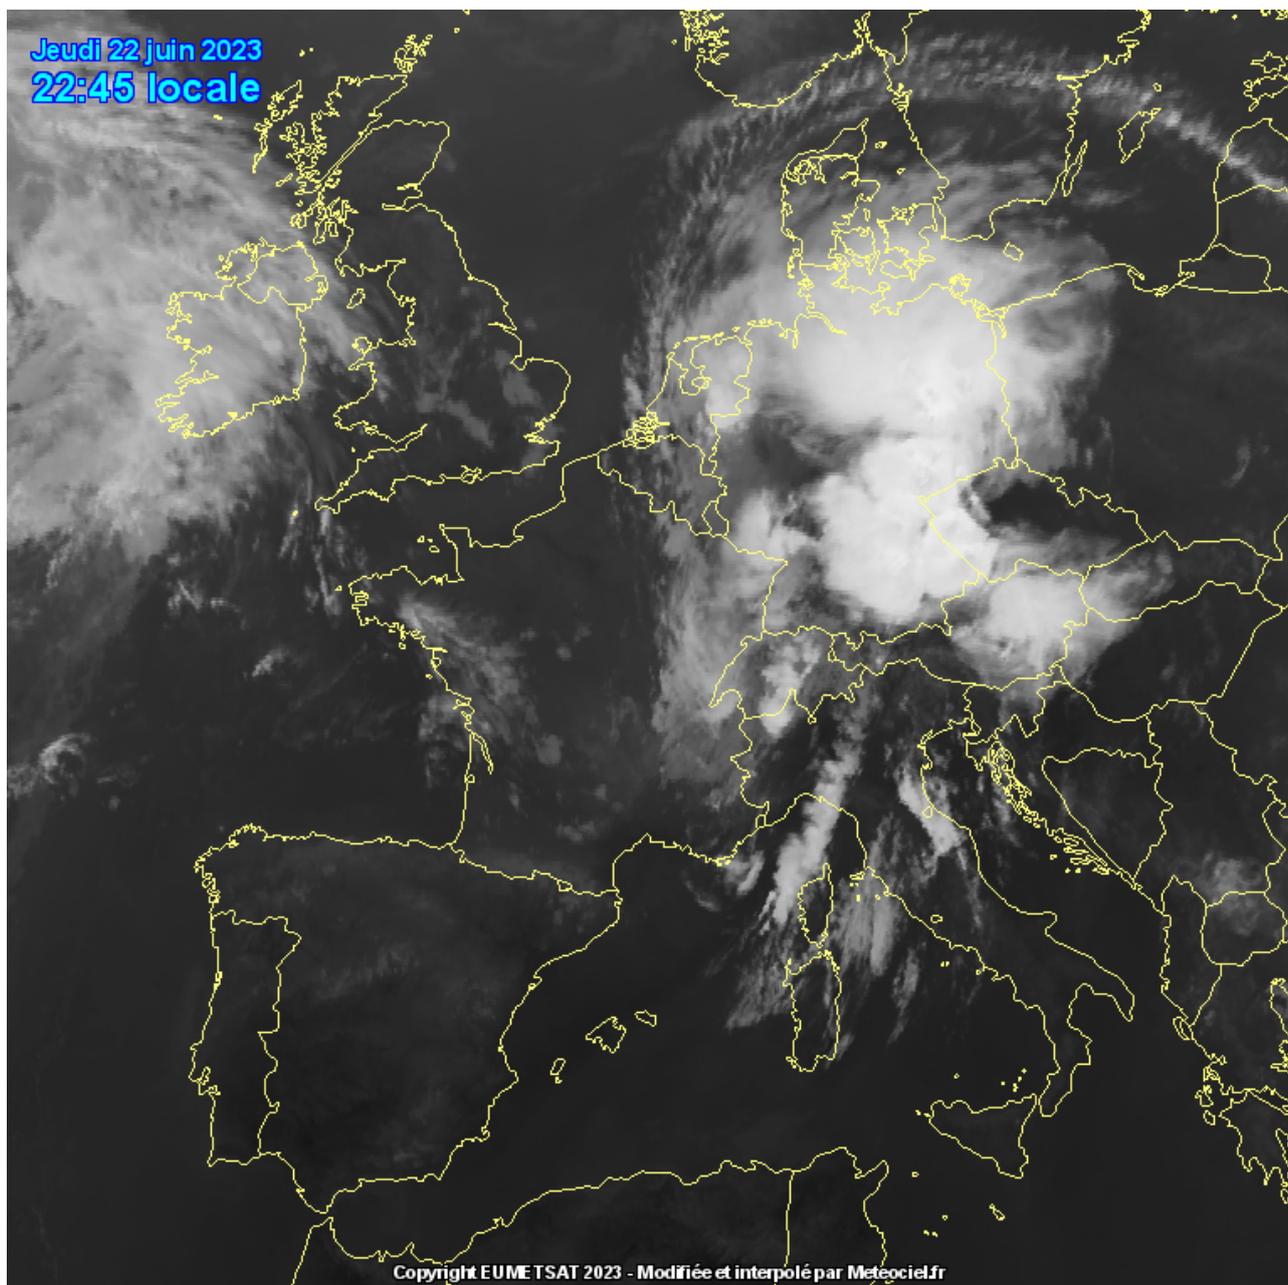
Figure 6 : situation météo (image : Meteociel)

Les images satellites montrent que le ciel était dégagé au niveau du lieu d'observation (Figure 6).

Le témoin indique que le ciel était dégagé, ce qui est cohérent avec les données météorologiques.

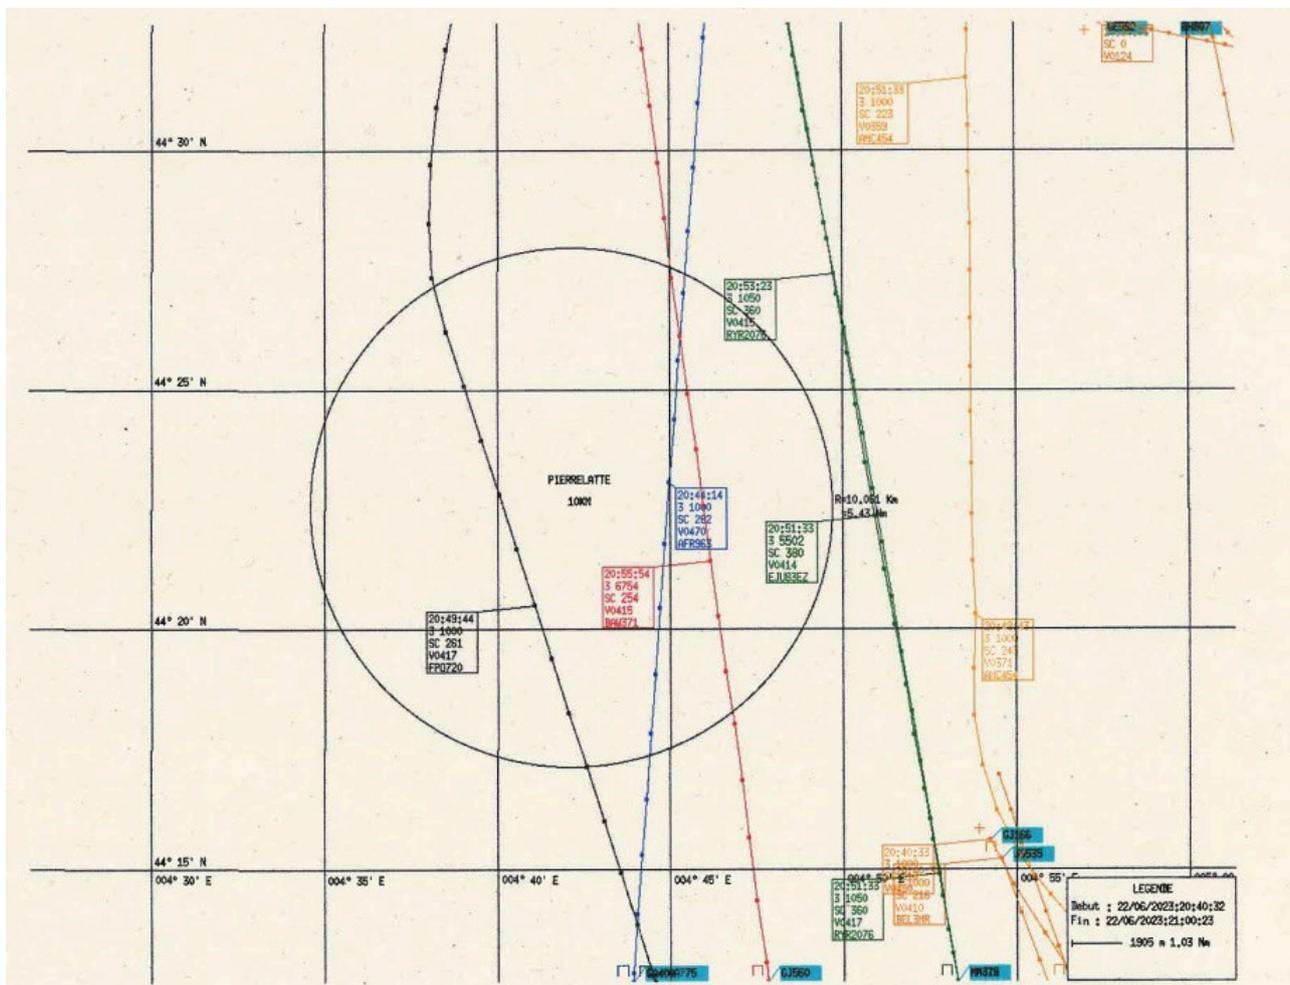
Figure 7 : situation a ronautique (image : CNOA)

Le 10 juillet 2023, le GEIPAN a fait une demande de restitution du trafic aérien auprès du CNOA. La réponse, obtenue le lendemain, ne montre rien de notable dans un rayon de 10 km à part des vols commerciaux (Figure 7).

Il est à noter qu'un avion de ligne (vol FPO720, tracé noir) est passé dans l'axe d'observation du PAN à 20h49 UTC, c'est-à-dire à 22h49 heure légale, ce qui est très cohérent avec l'horaire indiqué par le témoin, mais avec une trajectoire contraire à celle du PAN.

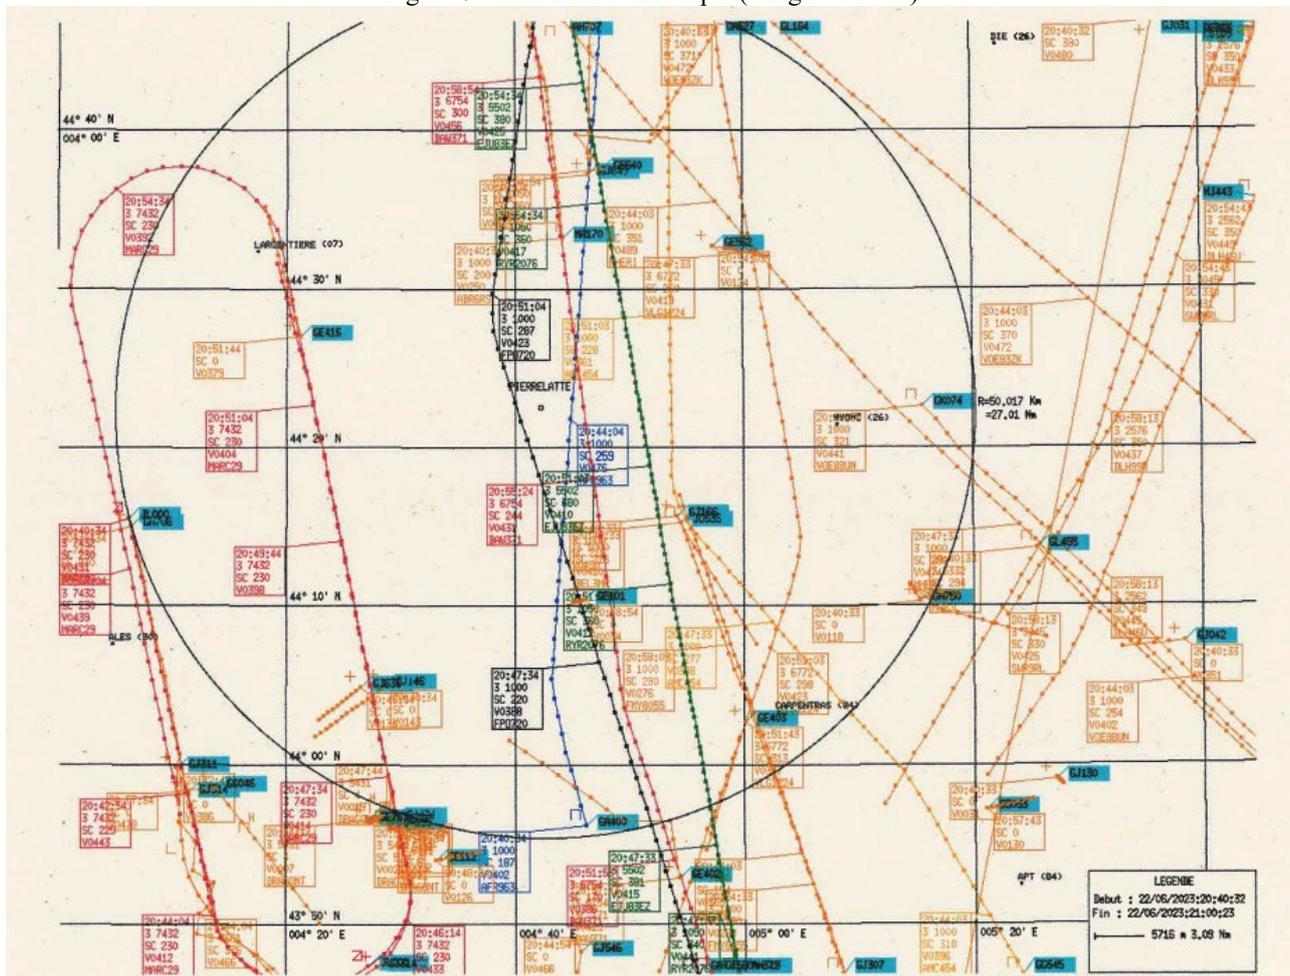
Figure 8 : situation aéronautique (image : CNOA)

Par contre, dans un rayon de 50 km, on note une trajectoire en « hippodrome » à l'ouest et au sud-ouest du témoin, qui correspond aux manœuvres d'un ravitailleur. (Figure 8).

Le ravitailleur étant un C-135, sans hublot latéraux, cela ne peut pas être le PAN observé par le témoin.

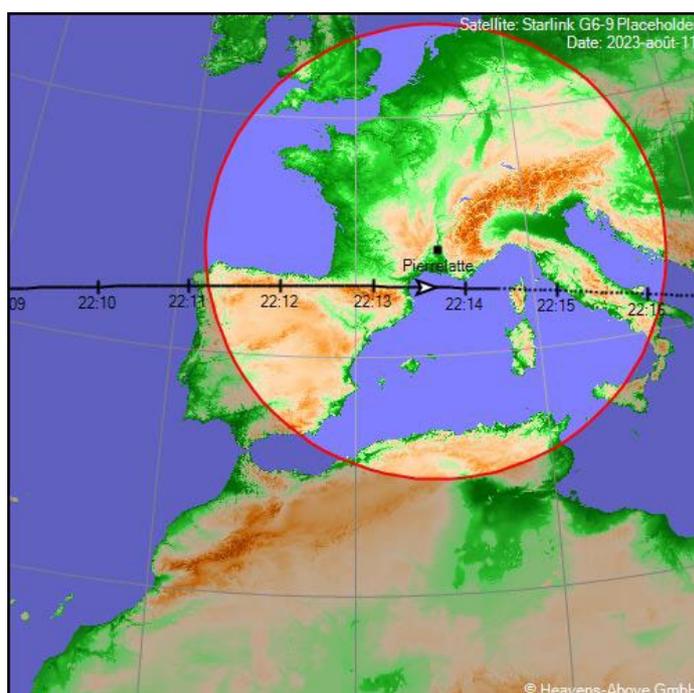
Figure 12 : passage du train Starlink G6-9 le 11 août 2023 (image : Heavens-Above)

Le 11 août 2023, un nouveau lancement de satellites Starlink (G6-9) a été effectué à 5h17 UTC, avec une configuration à peu près identique à celle du 22 juin : inclinaison orbitale de 43° , lancement le matin, avec visibilité du train de satellites depuis le Sud de la France le soir-même. La seule différence notable est le lieu de lancement : le train G6-9 a été lancé depuis Cap Canaveral, en Floride, alors que le train 5-7 a été lancé depuis Vandenberg, en Californie. Le train G6-9 était visible depuis Pierrelatte (26) entre 22h11 et 22h14, heure légale française (Figure 12).
