DIRECTION ADJOINTE
Groupe d'Étude & d'Information
sur les Phénomènes Aérospatiaux
Non identifiés - (GEIPAN)

Toulouse, le 18 mars 2008
N° DCT/DA - 2008- 0008105

**COMPTE RENDU D'ANALYSE DE L'OBSERVATION
D'UN PAN A BAR SUR LOUP LE 01 SEPTEMBRE 2006**

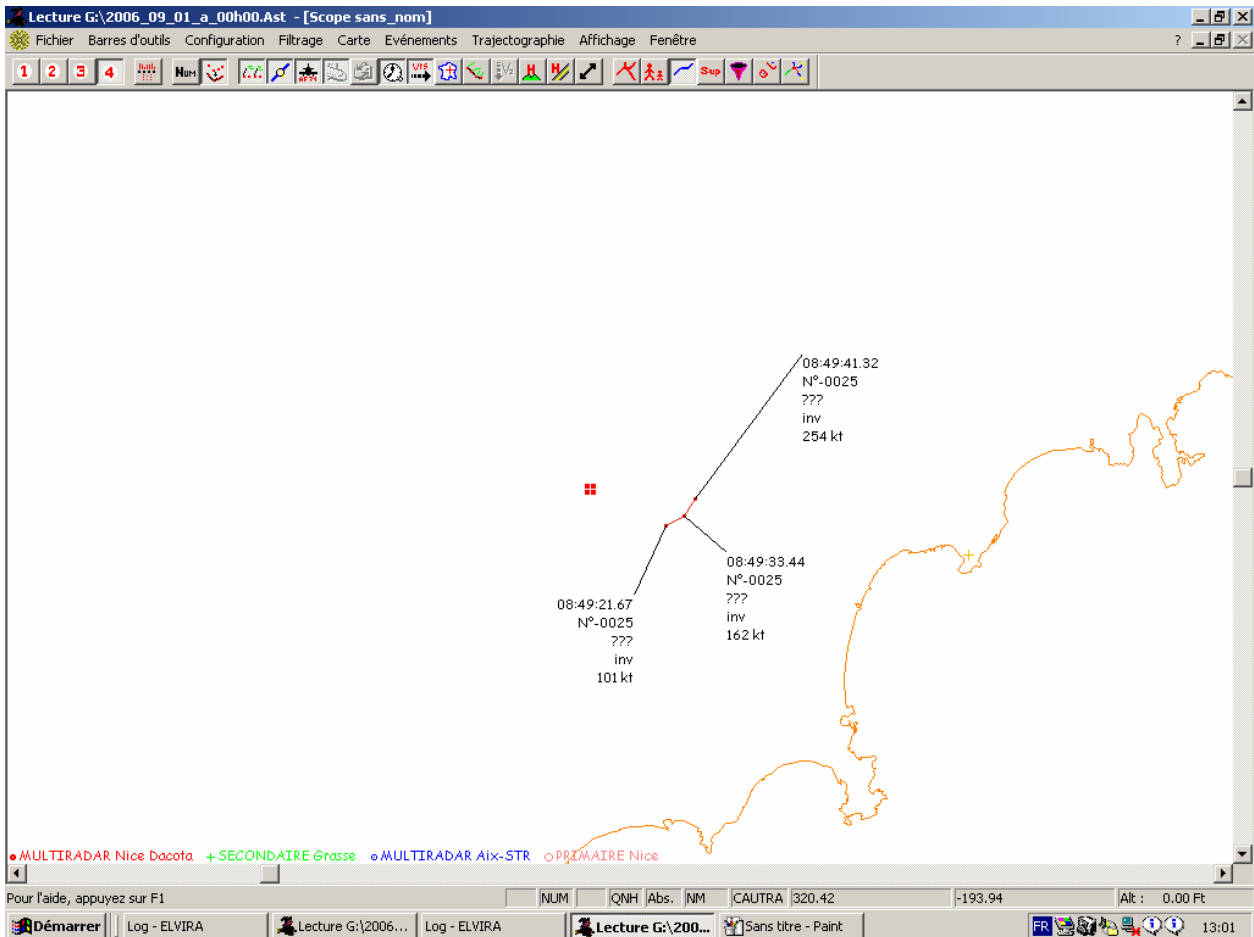
"Le tracé qui fait apparaître 3 plots entre 08:49:21 et 08:49:41 est une fausse piste primaire (n° 0025) comme il y en a beaucoup. C'est la fausse alarme inhérente à la détection primaire.

- Découvrir l'origine de la seconde trace du radar secondaire qui semble "accompagner" celle du vol CTM 1482. (fig 1)
- Découvrir l'origine des 3 plots inconnus et présentant une accélération "anormale" (fig 2)

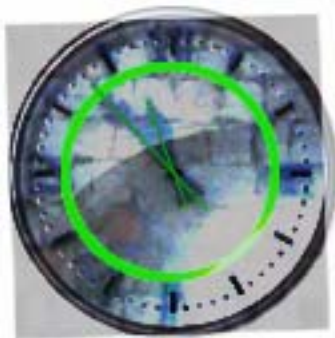
En superposant une horloge numérique à chacune des photos, on peut estimer à la minute près l'heure de prise de vue des photos : 10 h 53 puisqu'il n'y a que 17 secondes entre les 2 prises de vue.

Nous retrouvons les 5 minutes d'écart entre l'appareil photo et l'horloge pour le jour de la prise de vue. En considérant que ni l'horloge, ni l'appareil photo n'ont dérivé fortement entre le 1^{er} et le 8 septembre, nous pouvons donc valider le fait que l'horloge retarde effectivement de 8 minutes et l'appareil photo de 3 minutes.

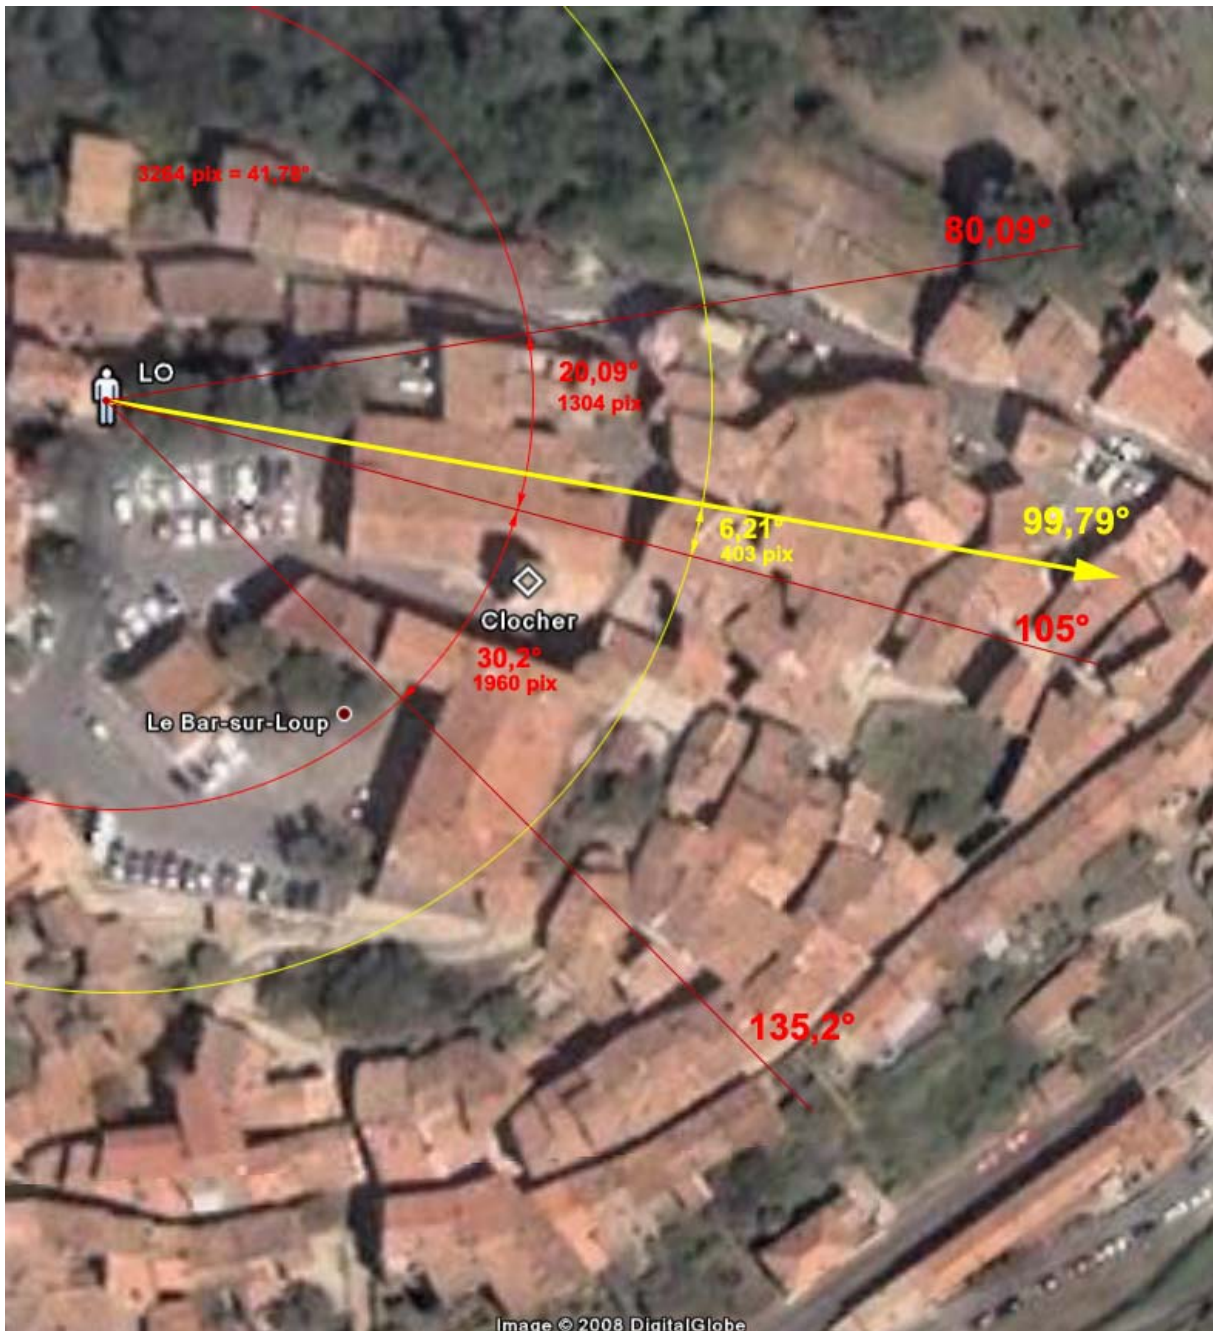
Le côté droit de la photo qui passe au niveau de l'extrémité d'un toit (azimuth sur la carte 135,2°).

Le sommet arrière du toit de l'église qui constitue un bon marqueur également (azimuth 105°).

Entre ces deux positions, il est possible de mesurer 1960 pixels horizontaux photographiés, soit un angle de 30.2°. Ce qui donne un azimuth de 80,09° pour l'autre bord de la photo (champ total de 3264 pixels) et un azimuth de 99,79° dans l'axe central du PAN.
