Direction Adjointe de la Direction Technique Numérique  
Groupe d'Etudes et d'Information sur les Phénomènes  
Aérospatiaux Non identifiés

## COMPTE RENDU D'ENQUÊTE

### CAS D'OBSERVATION

**MARMANDE (47) 17.12.2021**

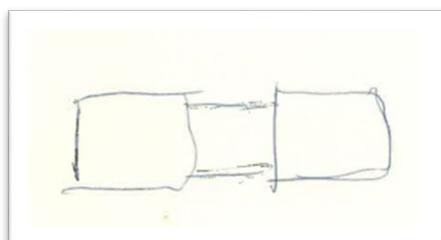
Le témoin a exécuté un dessin (voir ci-dessous) :

La forme décrite et dessinée par le témoin est aussi bien cohérente. « De chaque côté d'une zone grise, deux carrés massifs. » or, l'aile sépare les deux parties de la carlingue ainsi qu'un lettrage géant « XL » en plein milieu.

Le dessin réalisé par le témoin trouve une cohérence avec la forme de l'avion qui arbore un énorme « XL » gris en son milieu.

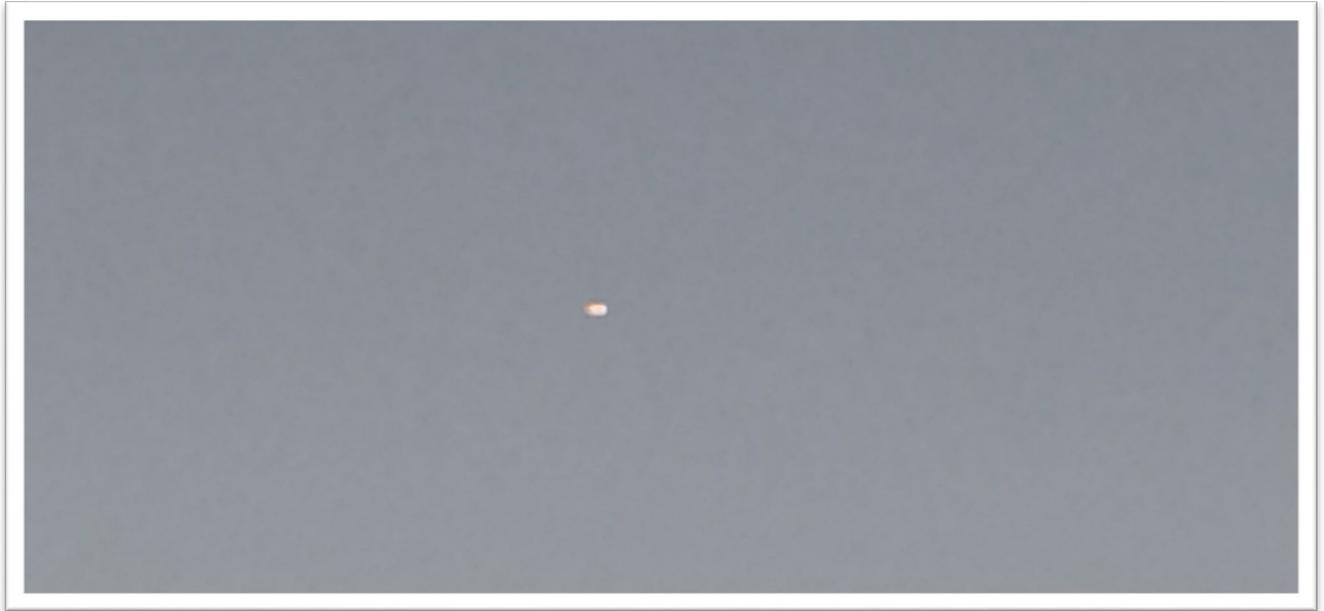
Photo du témoin.

Les photos montrent un objet large et long. Elles sont cohérentes avec cet avion.

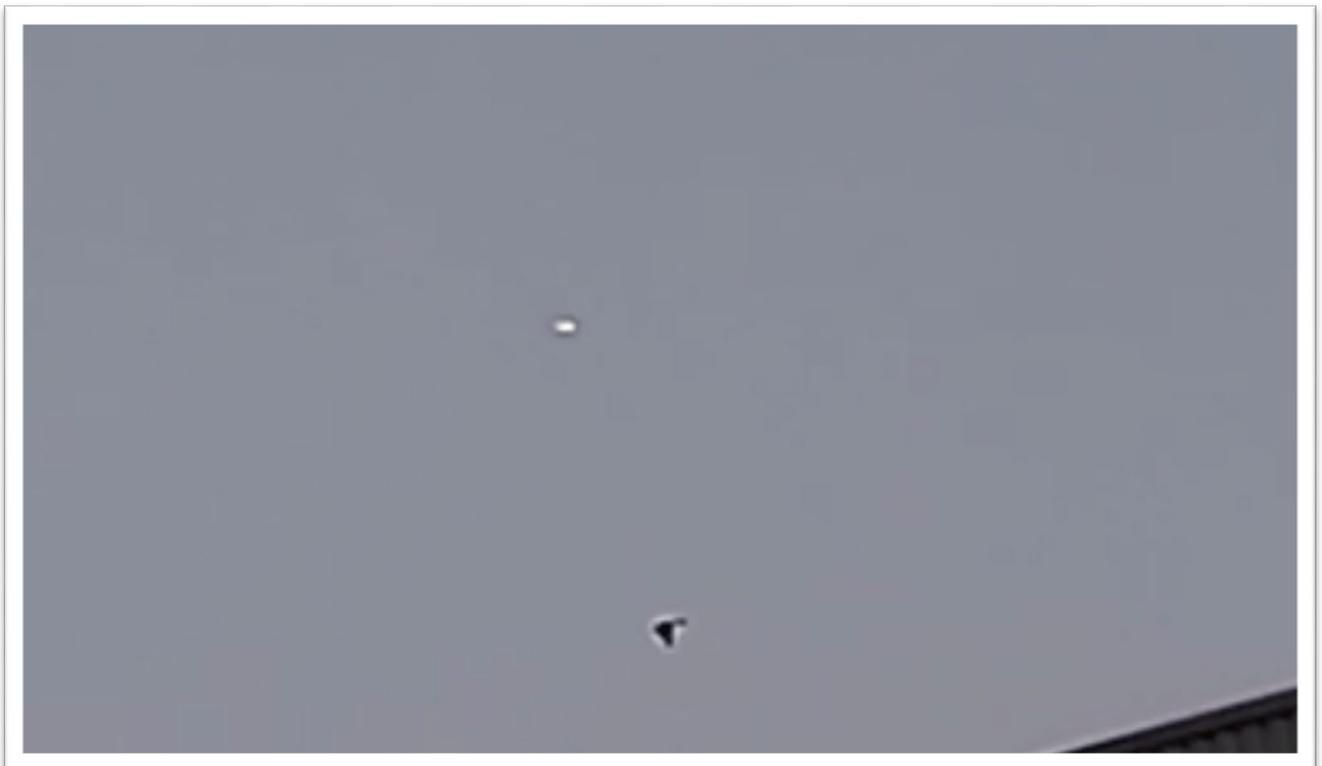
*(Ci-dessus, extrait de la vidéo) On y voit un oiseau passant devant l'objectif.*

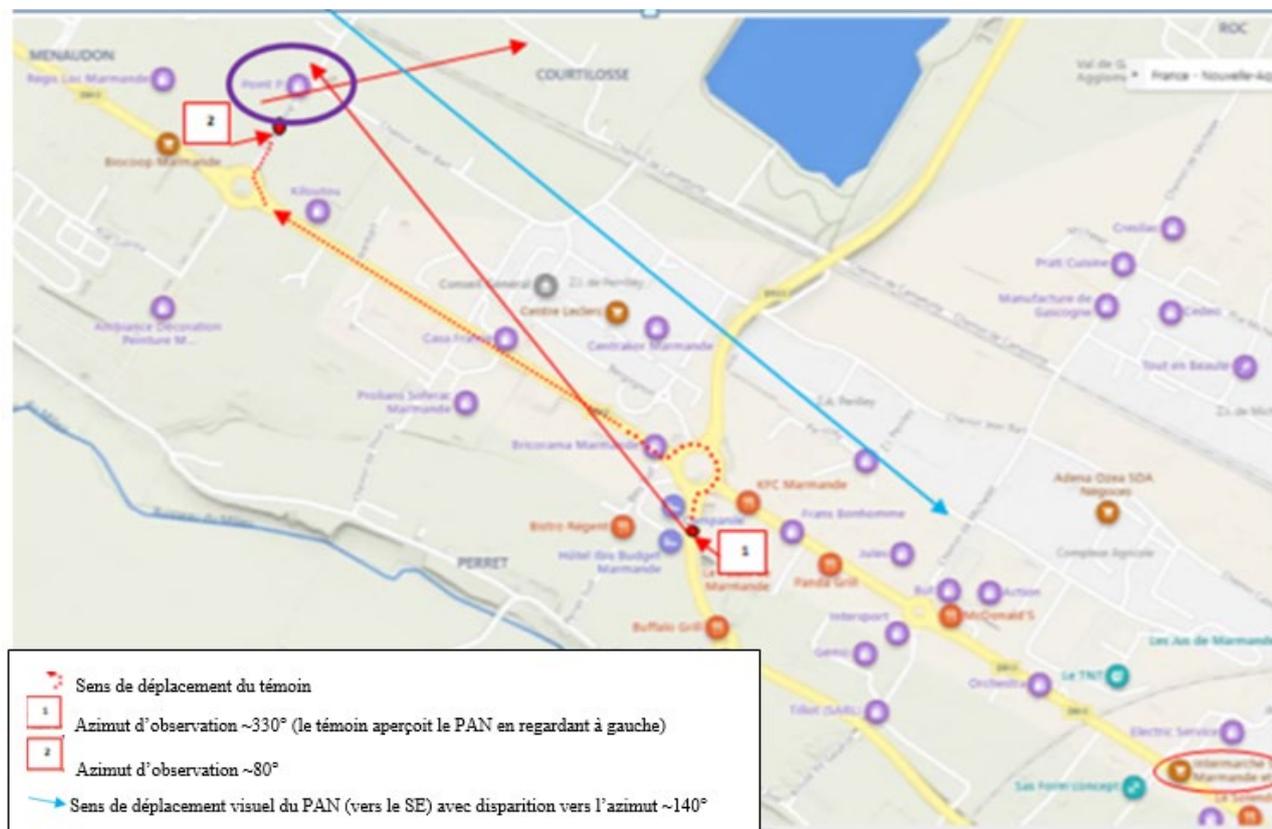
Traçage selon les indications du témoin.

Vers 17h15 HL, le témoin en voiture alors à l'arrêt (point 1 sur la carte) aperçoit à gauche le PAN qui lui semble fixe (azimut  $\sim 330^\circ$  NNO).

Le témoin continue sa route (trajet en pointillés sur la carte) et prend la troisième sortie du rond-point.

Il se dirige ensuite vers le deuxième rond-point et tourne à droite à la première sortie. Il s'arrête et prend les photos et la vidéo. Le PAN est alors vu en mouvement et semble se diriger vers l'Intermarché azimut  $140^\circ$  (ESE) où il sera perdu de vue (flèche bleue).

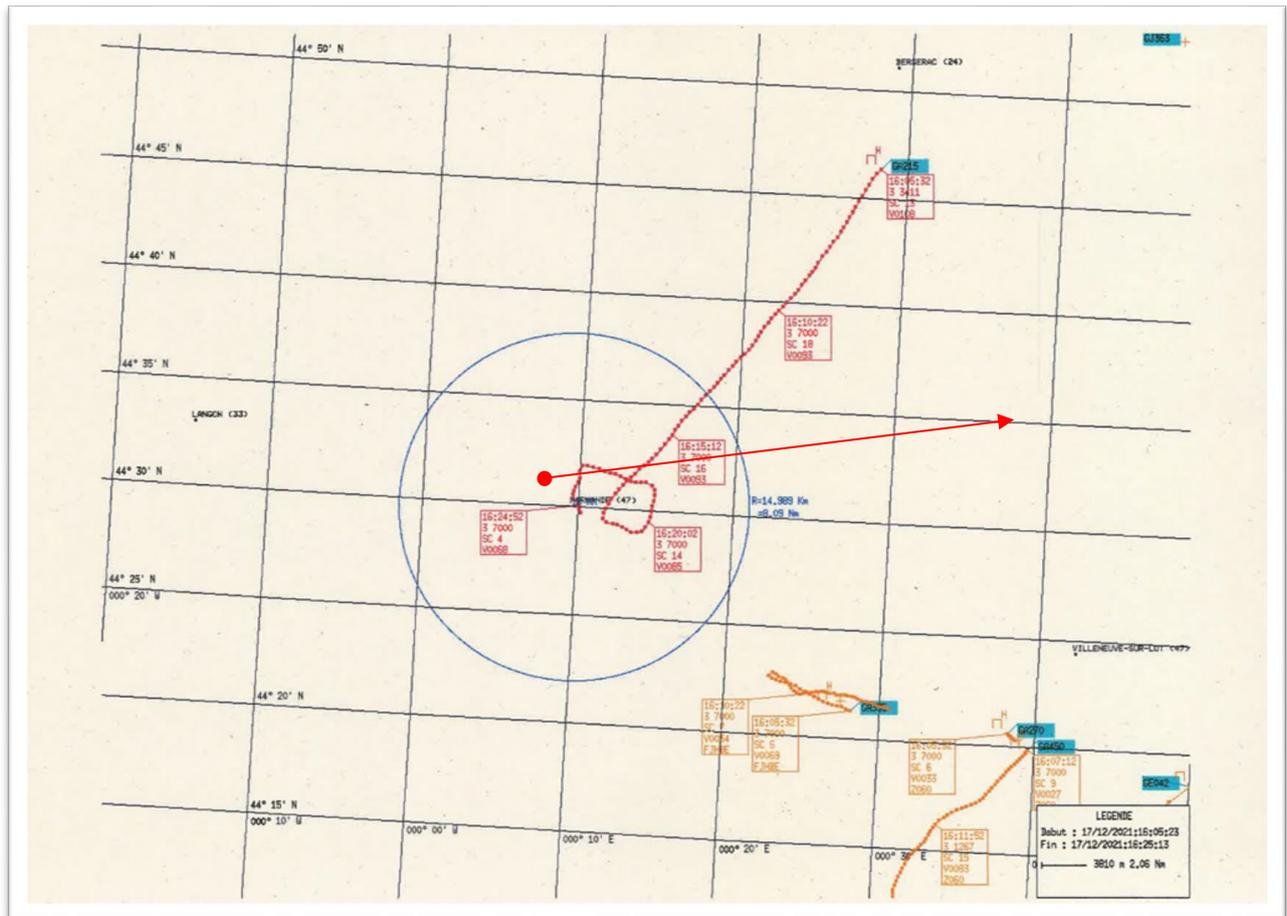
*Point rouge : position du témoin au point 2. Il observe le Pan au  $\sim 80^\circ$  NG.*

A l'aide de la vidéo et d'un repère précis figurant en sa toute fin (une armoire EDF contre le mur du « Point P »), nous pouvons estimer la position du témoin aux coordonnées suivantes :  $44^\circ 31' 1.42$  N /  $0^\circ 7' 34.67$  ce qui permet de placer le témoin sur la carte CNOA (point rouge).

L'azimut moyen d'observation, au moment où le témoin se gare près du Norauto qui a brûlé est au  $\sim 80^\circ$  NG selon ses indications. L'aéronef passe bien de la gauche vers la droite par rapport à lui.

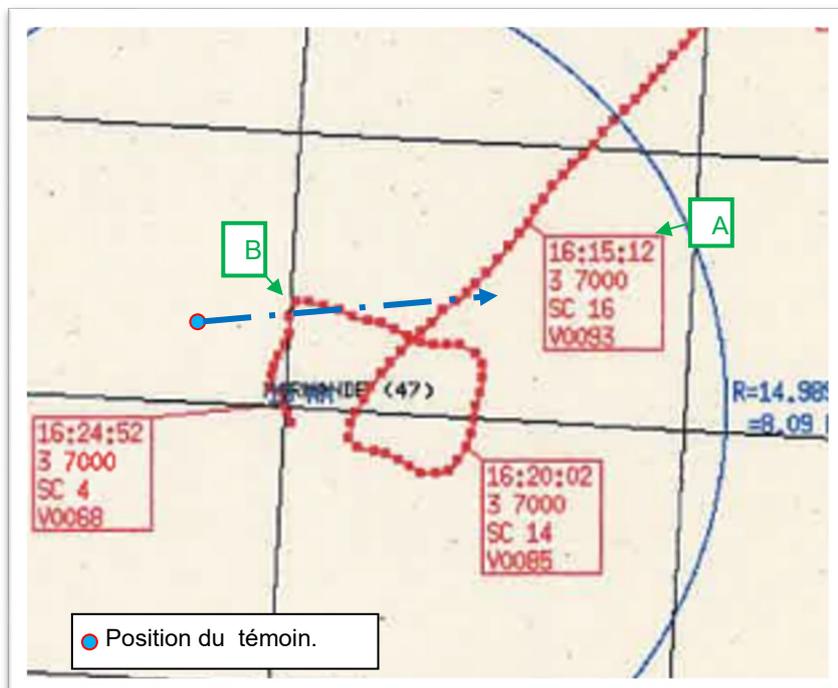
#### A – Etude carte CNOA

La carte CNOA nous montre un trafic (ici non identifié mais qui, après enquête, c'est en fait un petit avion d'école de pilotage en provenance de Bergerac et se dirigeant vers Marmande) se trouve à l'heure de l'observation (17h15) et passe à 11 km de la position du témoin (étiquette **A**). Il est à ~487 mètres d'altitude (alt. Théorique, il convient de tenir compte du QNH que nous n'avons pas).

Le trafic correspondant à l'étiquette placée en **A** ne peut convenir pour l'observation faite par le témoin alors qu'il se trouve au niveau du point P. Il observe vers le ~80°. En effet le

trafic passait à 11 km et se trouvait alors à 2° de hauteur angulaire, (calculs distance/altitude) **il n'était donc pas visible par le témoin.**

Au plus proche du témoin, le trafic figurant sur la carte CNOA (en B sur la carte CNOA) n'est pas encore parvenu à cet endroit. Il ne le sera qu'à 16h23.

Ajoutons que les photos ainsi que la vidéo montrent un PAN à ~ 17-18°. A aucun moment, le trafic sur la carte CNOA n'entre en cohérence avec cette hauteur angulaire.

La carte CNOA ne répond pas aux éléments du témoignage. Le petit avion n'est pas le PAN.

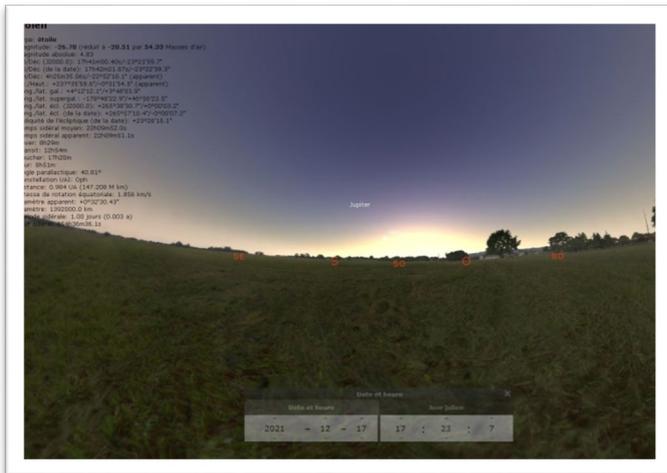
Carte Stellarium :

Le soleil est à une hauteur angulaire de 0,36° azimuth 237° à 17h15. Ce dernier est idéalement placé pour frapper de plein fouet une carlingue d'avion à la condition que le trafic soit suffisamment haut dans le ciel. Le témoin lui-même pense que la luminosité du PAN est due au soleil.

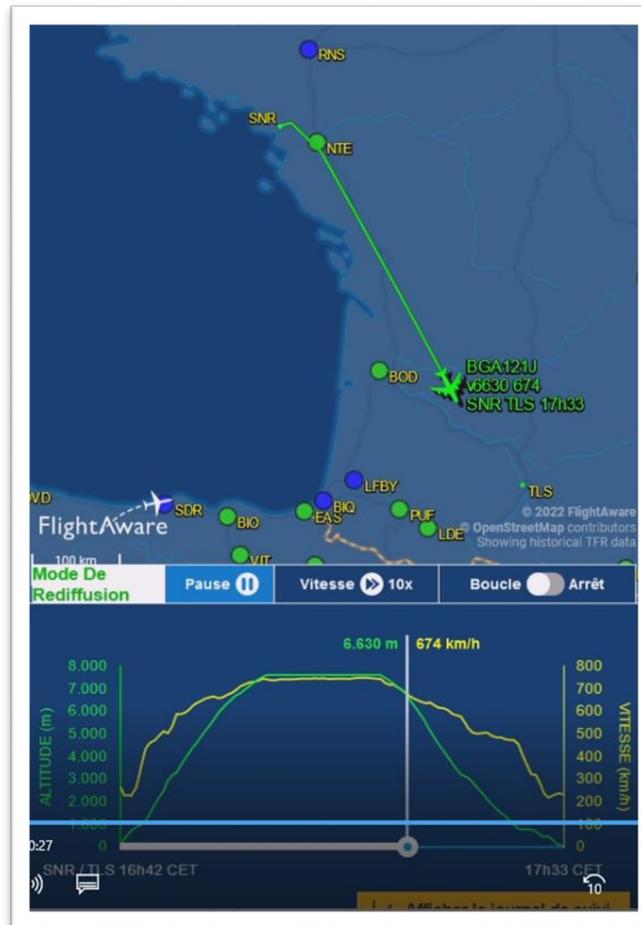
Capture de l'endroit où le vol BGA121J Beluga se trouve à 17h15. L'azimut proche de celle indiqué par le témoin (observé par le témoin vers le  $\sim 70^\circ$  ce qui est fort proche de l'estimation à  $\sim 80^\circ$ ).

Vers 17h15, il est à environ 20 km du témoin et à une altitude moyenne de 6600 mètres. Ce qui lui confère une hauteur angulaire de 18°, ce qui le rend compatible avec les éléments du dossier. Le Soleil est quasiment sur la ligne d'horizon, l'avion suit une trajectoire (~152°/NG) qui, à 6° près seulement, est perpendiculaire à la direction du témoin. Tout le côté ouest du fuselage est éclairé par le Soleil (non couché pour l'avion).
