Groupe d'Etudes et d'Information sur les Phénomènes Aérospatiaux Non identifiés

COMPTE RENDU D'ENQUÊTE

CAS D'OBSERVATION

WOLFGANTZEN (68) 12.08.2022

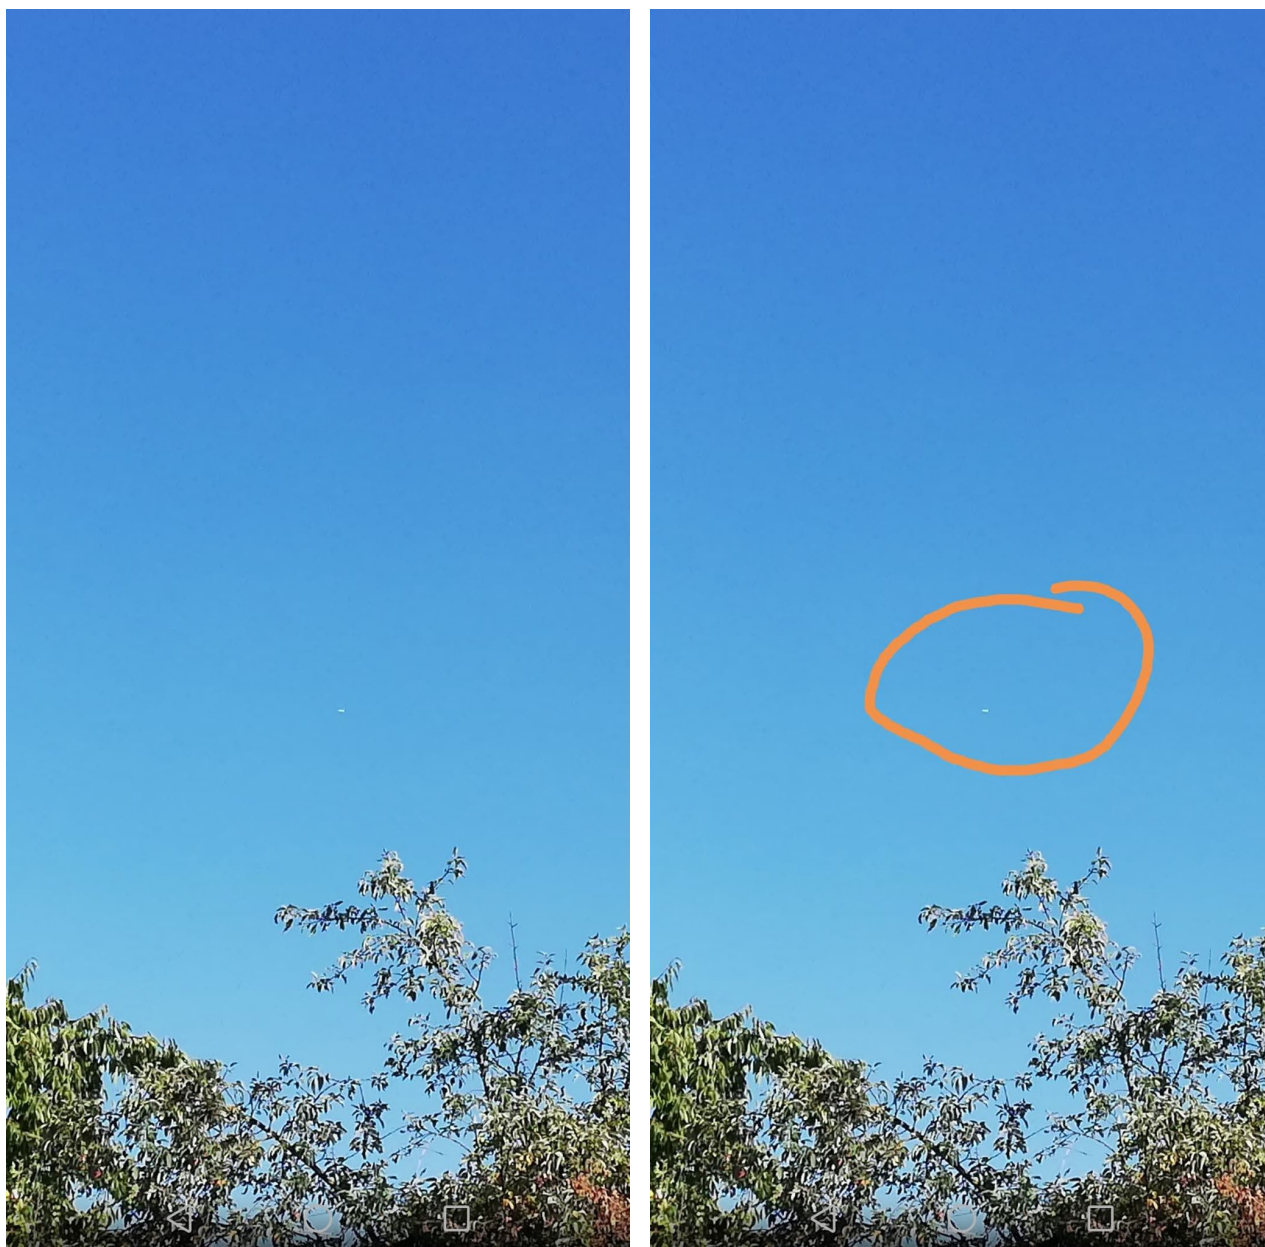
Figure 3 : photographie du PAN (image témoin)

Analyse de la photographie du PAN : le témoin a transmis une photographie du PAN, prise à l'aide de son téléphone portable Huawei mate 10 lite. La photographie transmise ne possède pas de données Exif permettant de connaître l'heure de prise de vue.

Le PAN y apparaît sous la forme d'un petit cylindre allongé dans le sens horizontal, de couleur blanche, en plein ciel, visuellement au-dessus d'un pommier situé dans le jardin du voisin, confirmant que l'axe d'observation est bien vers le sud-est (Cf. Figures 3 et 4).

La photographie étant unique, il n'est pas possible d'en déduire le sens de déplacement du PAN. D'après les renseignements fournis par le témoin, le PAN devait se déplacer de la gauche vers la droite.

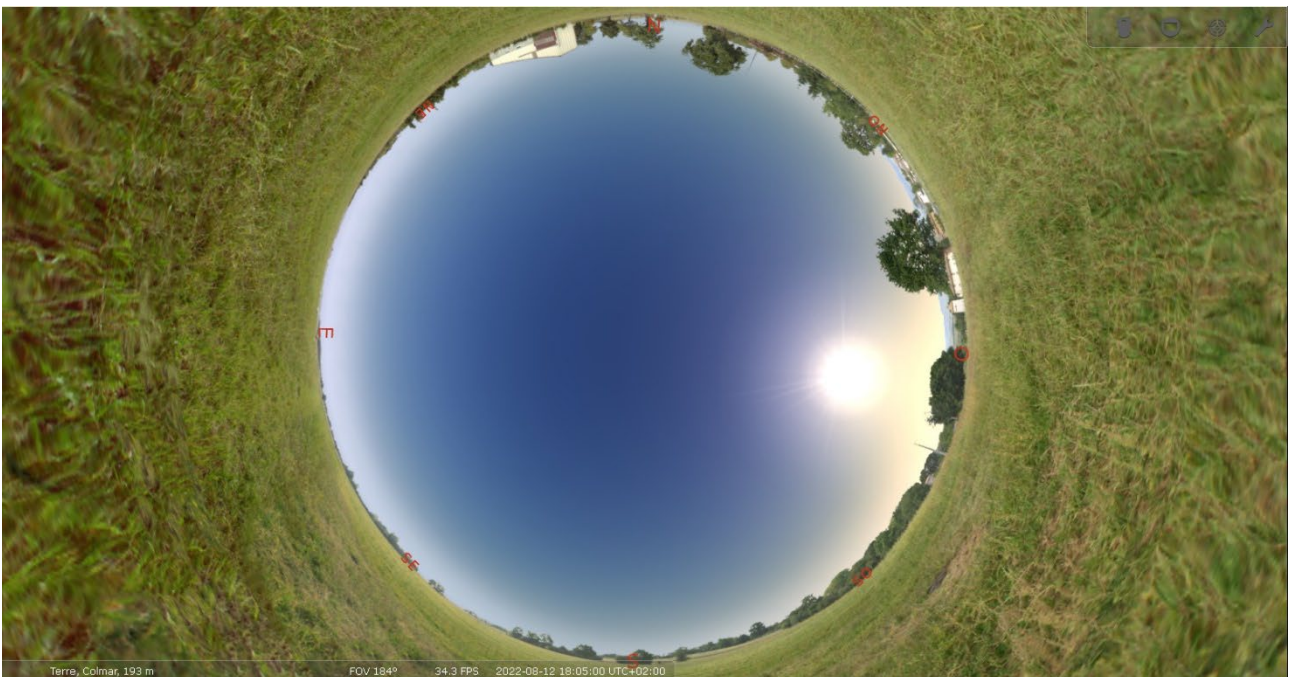
Figure 5 : situation astronomique (image : Stellarium), attention, l'ouest est sur la droite de la figure

Situation astronomique : une reconstitution sur Stellarium pour Colmar (68), ville située à 14 km au nord-ouest du lieu d'observation, le 12 août 2022 à 18h05 montre que le seul astre visible était le Soleil, à 26° de hauteur à l'ouest (Figure 5).

Le témoin indique que le Soleil était à l'ouest, ce qui est tout à fait cohérent avec les données astronomiques.
