Procès Verbal N°2171/90 CREA/PS

Département Physique des Surfaces

Objet : Expertise de débris métalliques du cratère de Bernay.

Objet : Expertise métallurgique d'éclats métalliques.

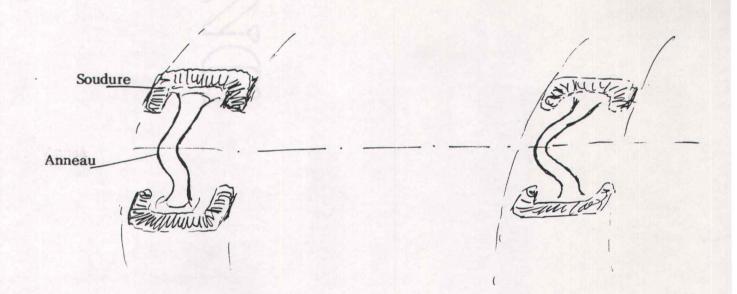
Schéma nº 2

La reconstitution des éclats présentée sur la planche n° 7 semble montrer en fait que cette structure soudée avait à l'origine la forme d'un anneau. La paroi extérieure comporte ainsi au moins 2 anneaux soudés et distants d'environ 360 mm. Ces anneaux servaient probablement au maintien de la bombe avant son largage. (cf. schéma n°2).

Hypothèse : anneaux de largage.
